Raport

z oceny zastosowanych rozwiązań
minimalizujących wpływ drogi ekspresowej S-3,
odcinek: Gorzów Wlkp. Południe-Skwierzyna
Południe na dziko żyjące zwierzęta

Stowarzyszenie
Pracownia na rzecz Wszystkich Istot
Bystra, 2016

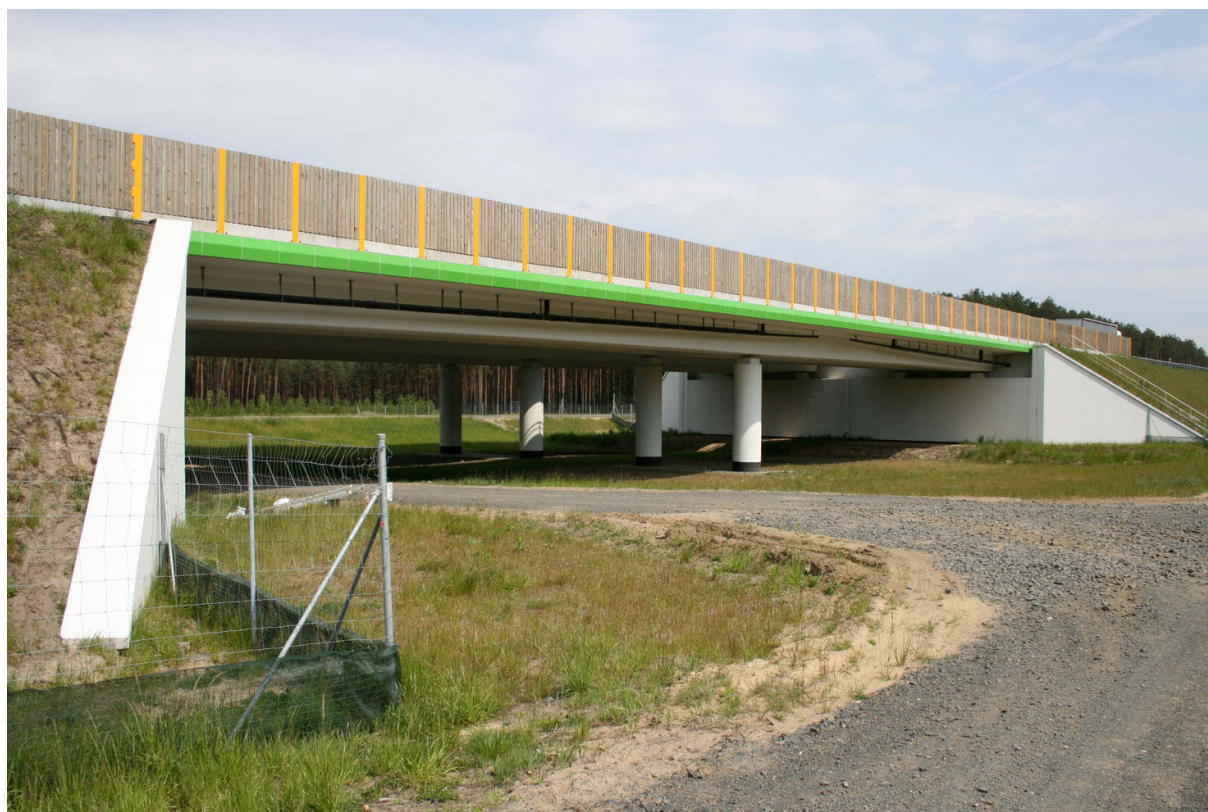
Fot. 1. Przejście dla dużych zwierząt k. miejscowości Brzozowiec posiada optymalne parametry dla ssaków kopytnych i drapieżników

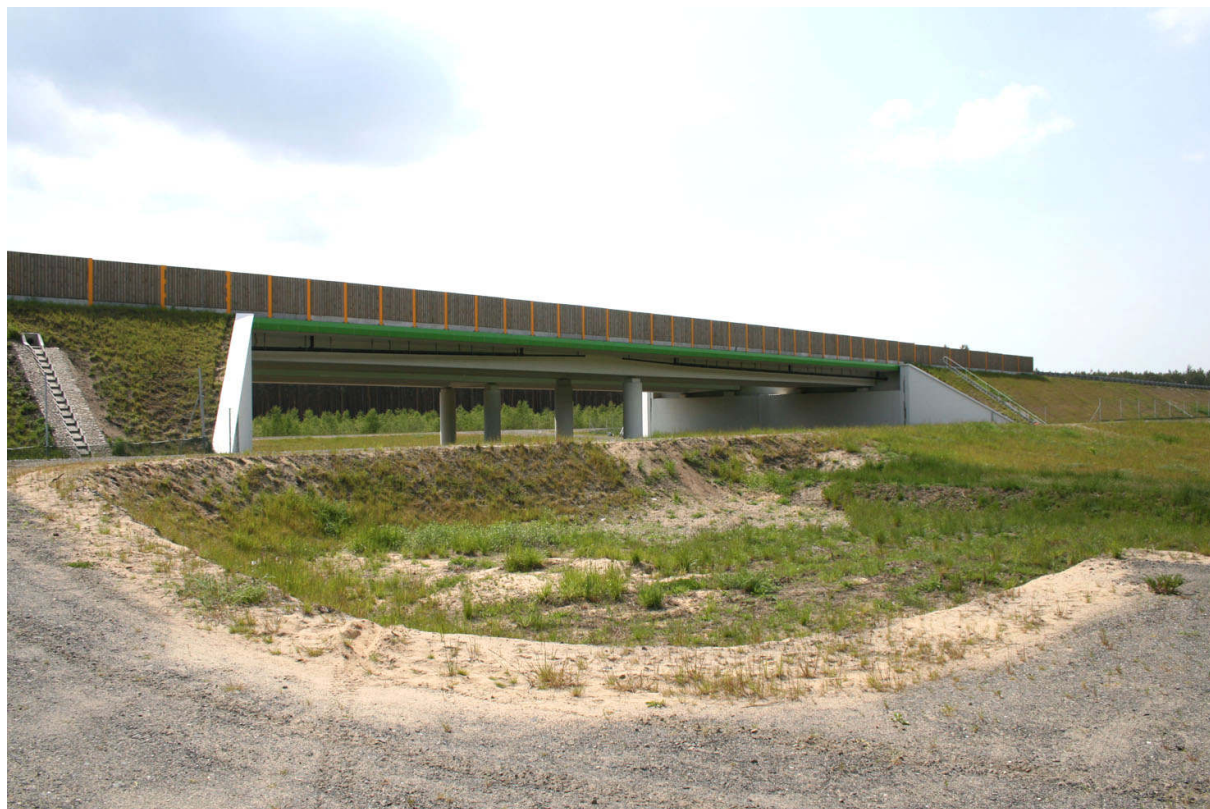
Fot. 2. Przejście dla dużych zwierząt k. miejscowości Brzozowiec-dostęp do przejścia utrudnia częściowo zbiornik retencyjny

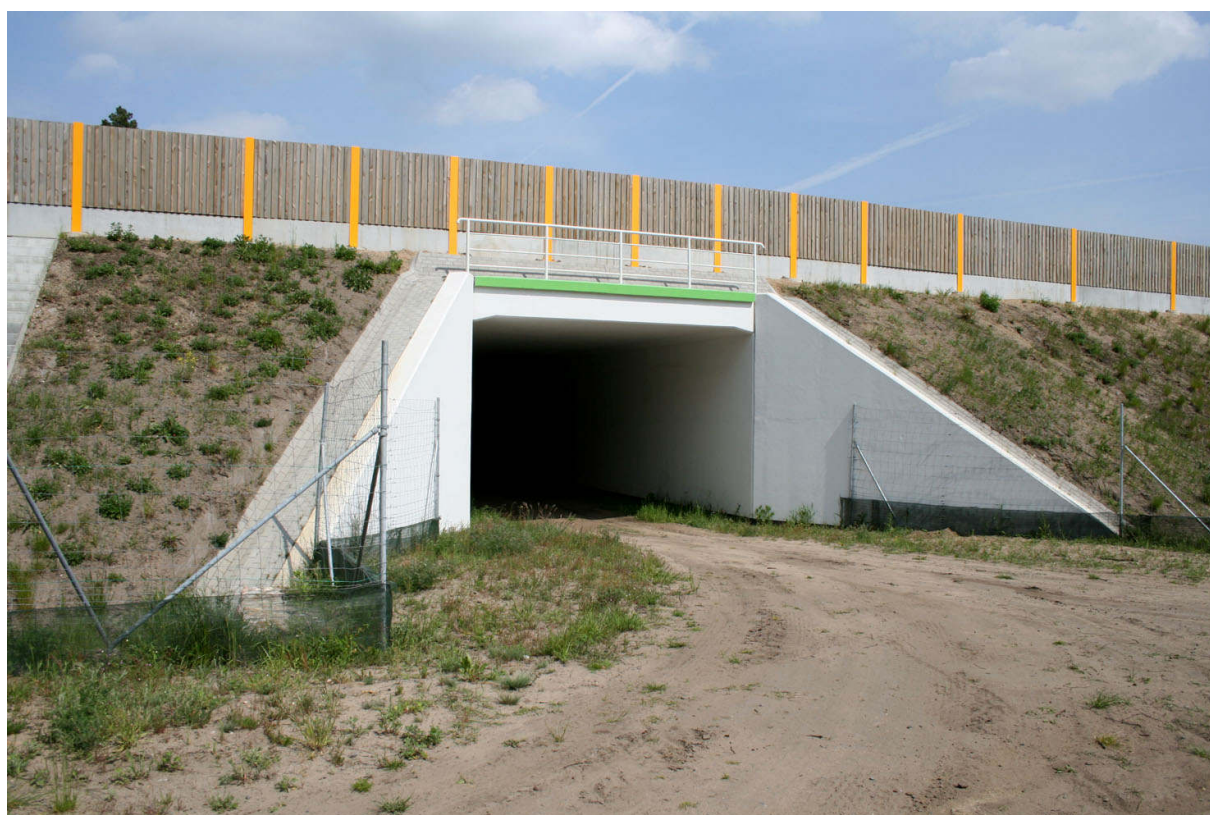
Fot. 3. Przejście dla średnich zwierząt k. miejscowości Trzebieszewo (obiekt I) posiada wystarczające parametry dla kluczowych gatunków i właściwe rozwiązania projektowe

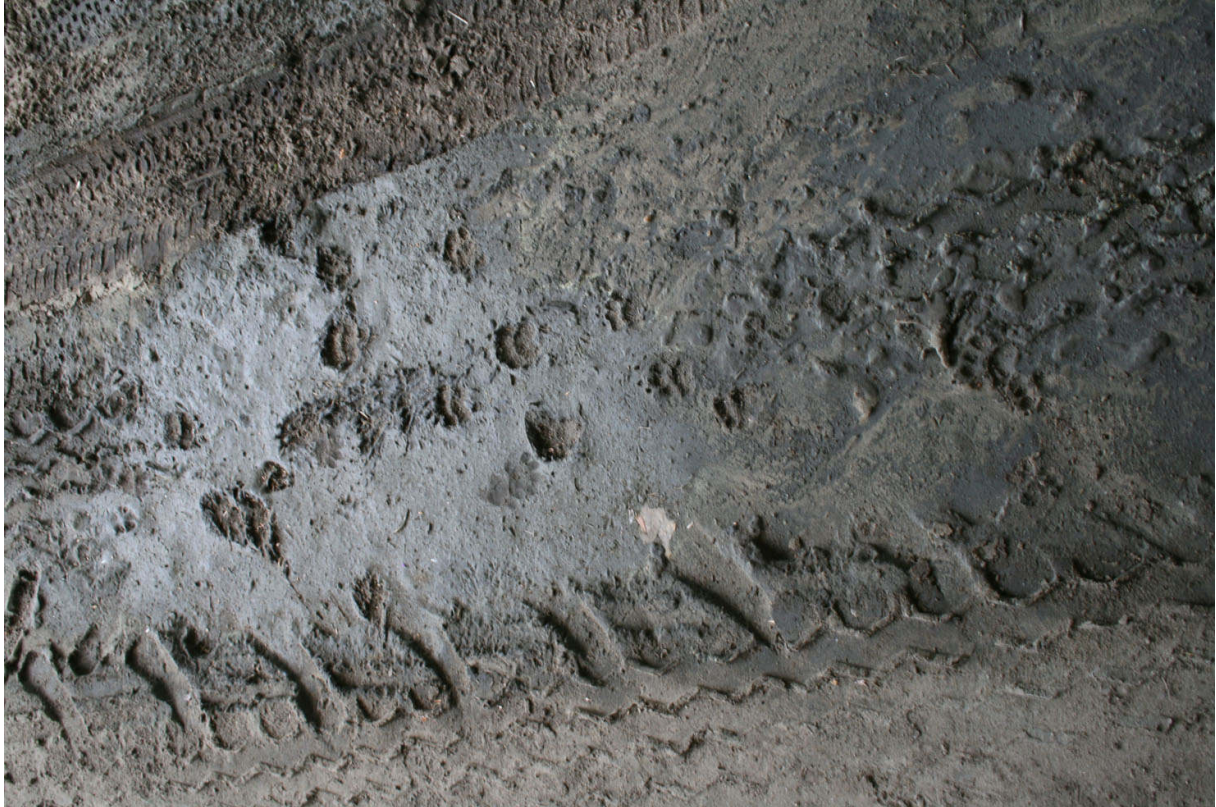
Fot. 4. Przejście dla średnich zwierząt k. miejscowości Trzebieszewo (obiekt I) – liczne tropy borsuka na powierzchni

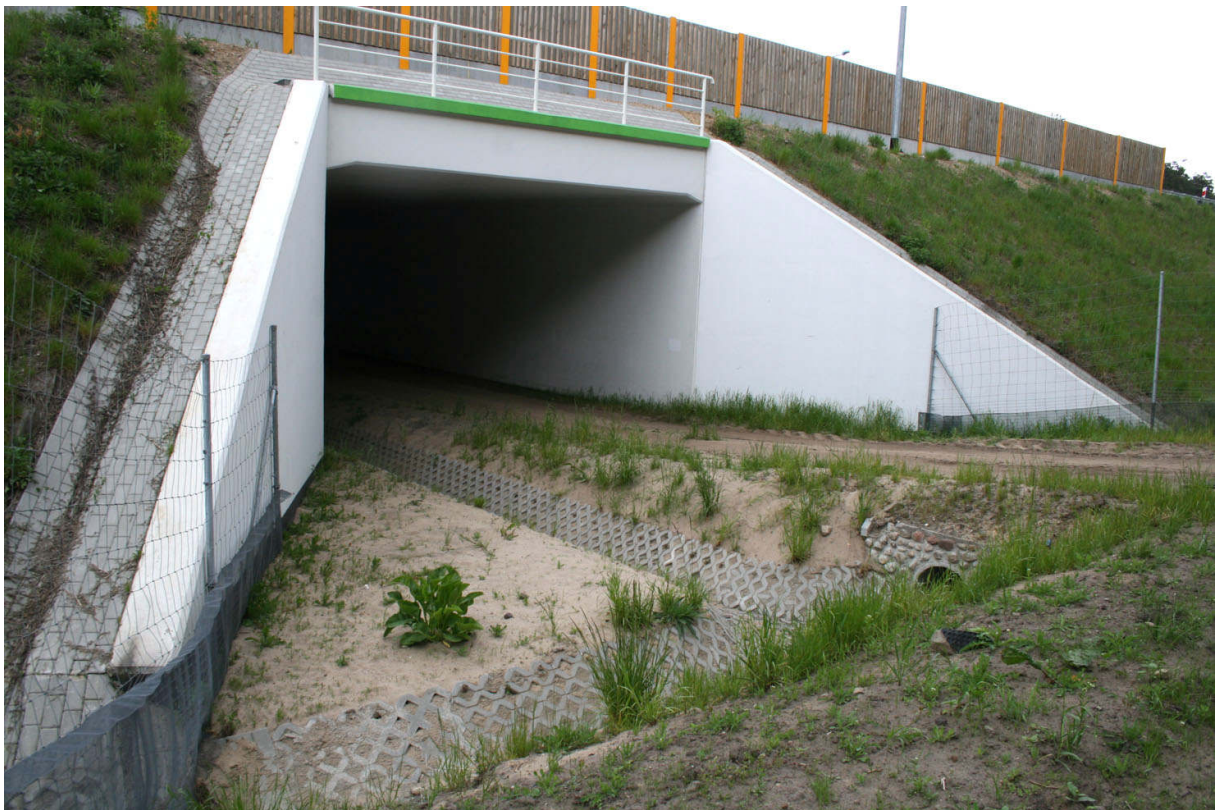
Fot. 5. Przejście dla średnich zwierząt k. miejscowości Trzebieszewo (obiekt II) posiada wystarczające parametry dla kluczowych gatunków ale umocniony rów utrudnia ruch zwierząt

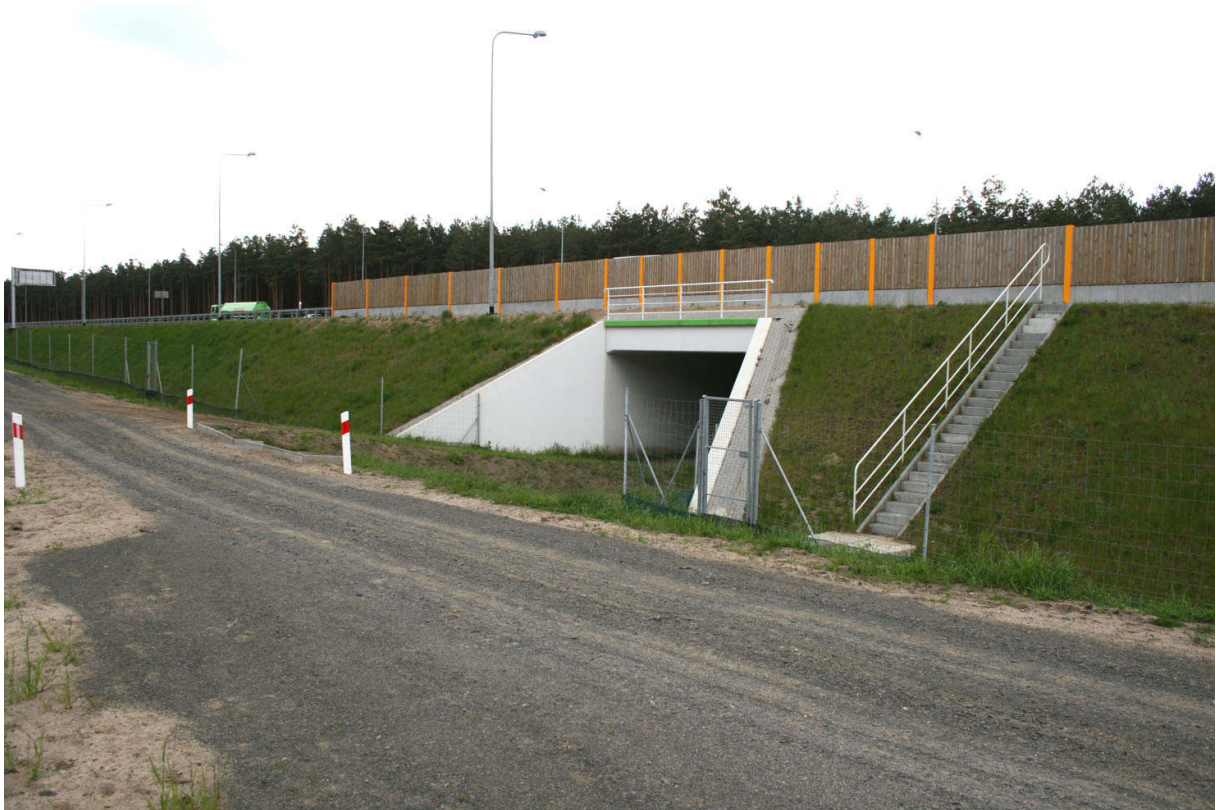
Fot. 6. Przejście dla średnich zwierząt k. miejscowości Trzebieszewo (obiekt II)- lokalizacja na oświetlonym odcinku drogi ogranicza funkcjonalność obiektu dla gatunków leśnych

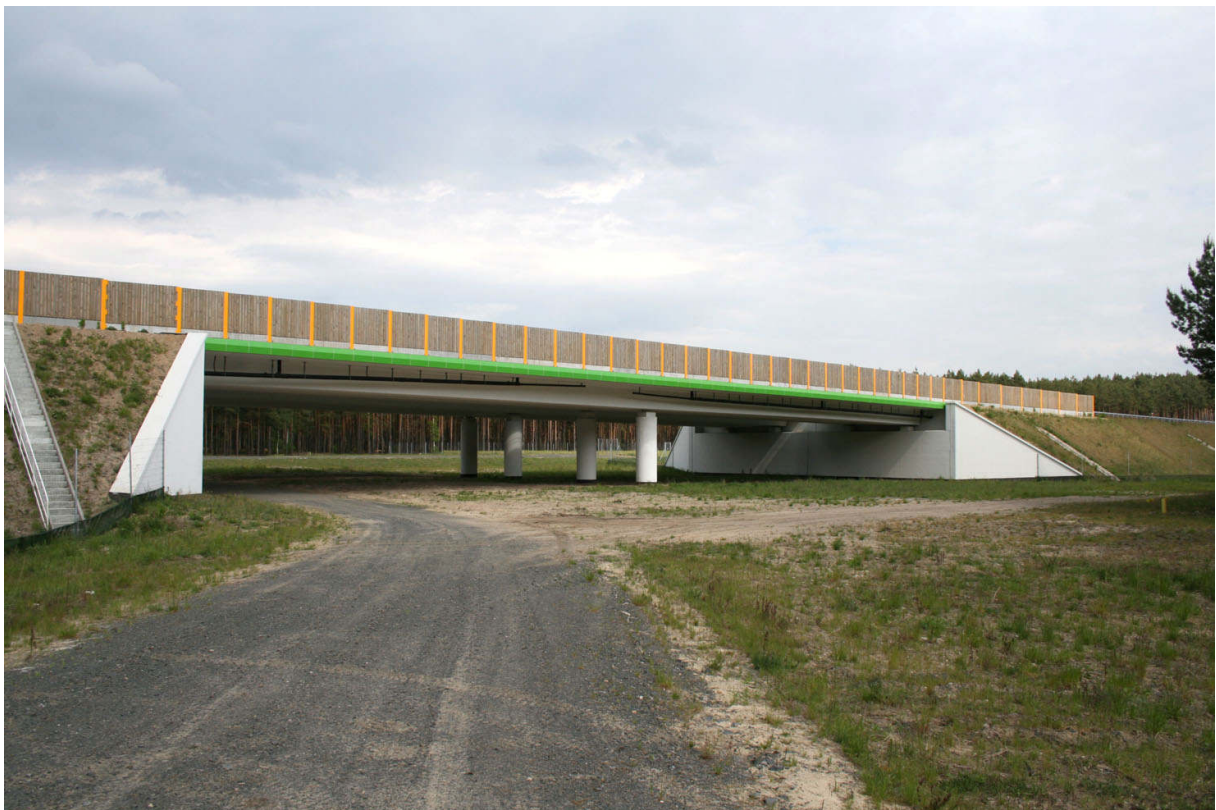
Fot. 7. Przejście dla dużych zwierząt k. miejscowości Rakowo posiada optymalne parametry i właściwe rozwiązania projektowe dla ssaków kopytnych i wilka

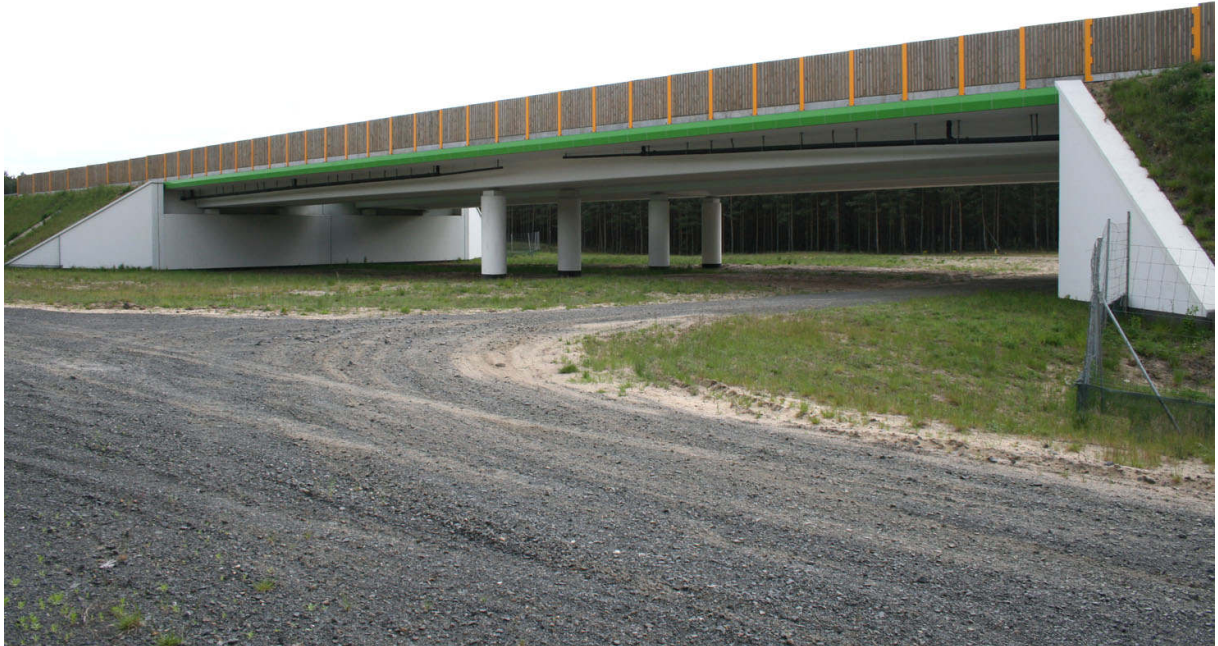
Fot. 8. Przejście dla dużych zwierząt k. miejscowości Rakowo-ubogie zagospodarowanie powierzchni ogranicza znacząco funkcjonalność dla małych zwierząt

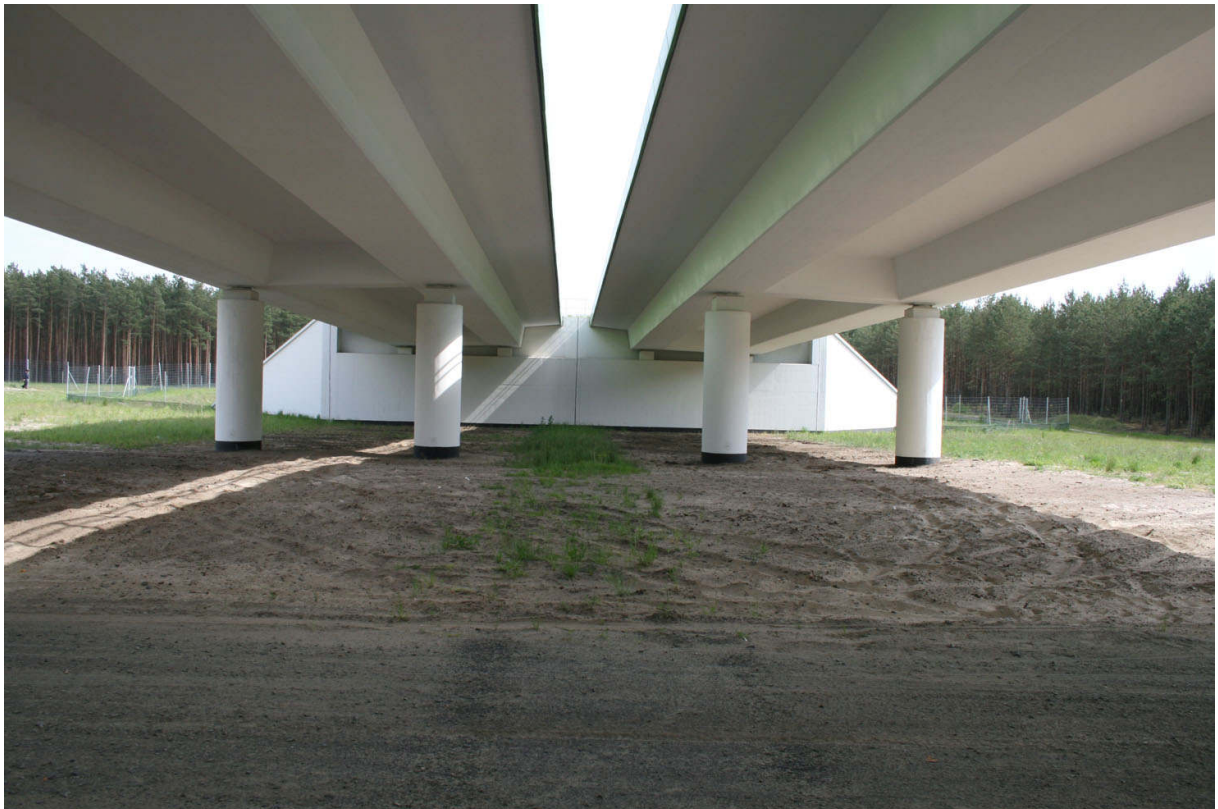
Fot. 9. Przejście dla dużych zwierząt k. miejscowości Rakowo-ubogie zagospodarowanie powierzchni ogranicza znacząco funkcjonalność dla małych zwierząt

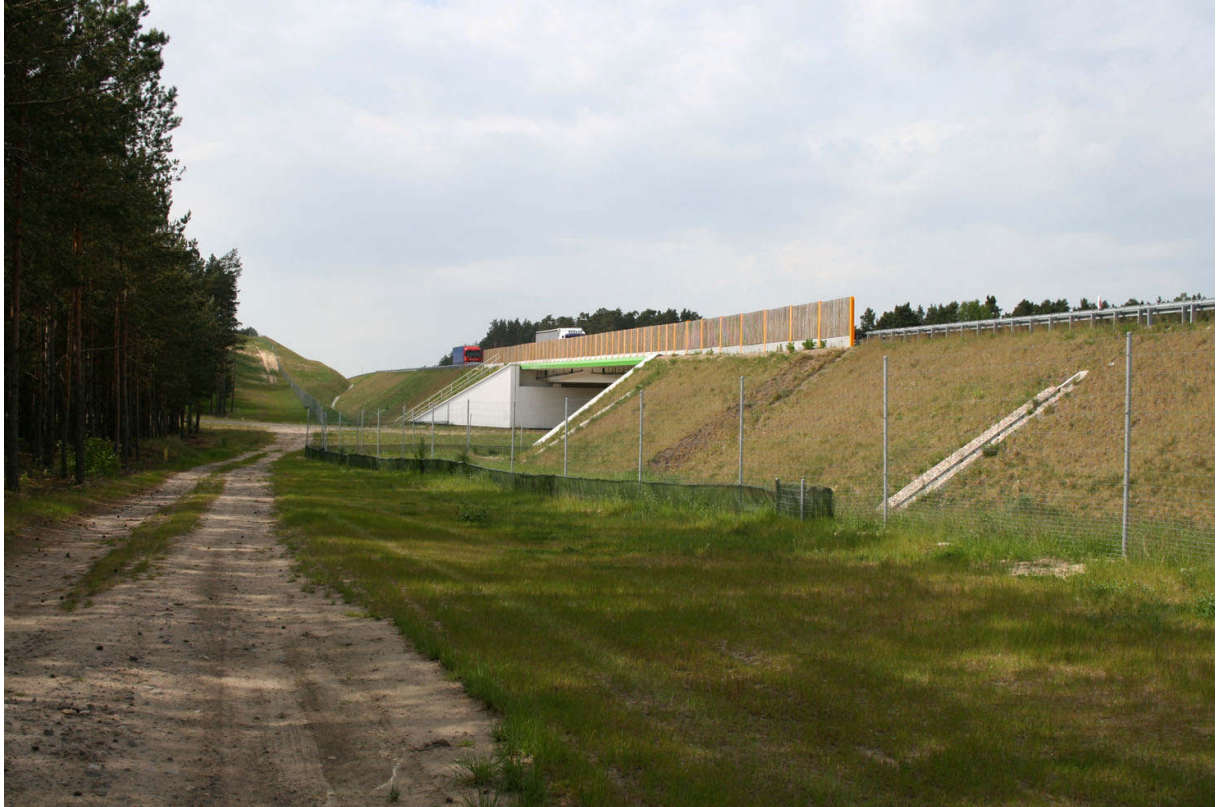
Fot. 10. Przejście dla dużych zwierząt k. miejscowości Rakowo-odcinkowe ogrodzenie naprowadzające i ekran antyolśnieniowy to wymagane wyposażenie każdego dużego przejścia

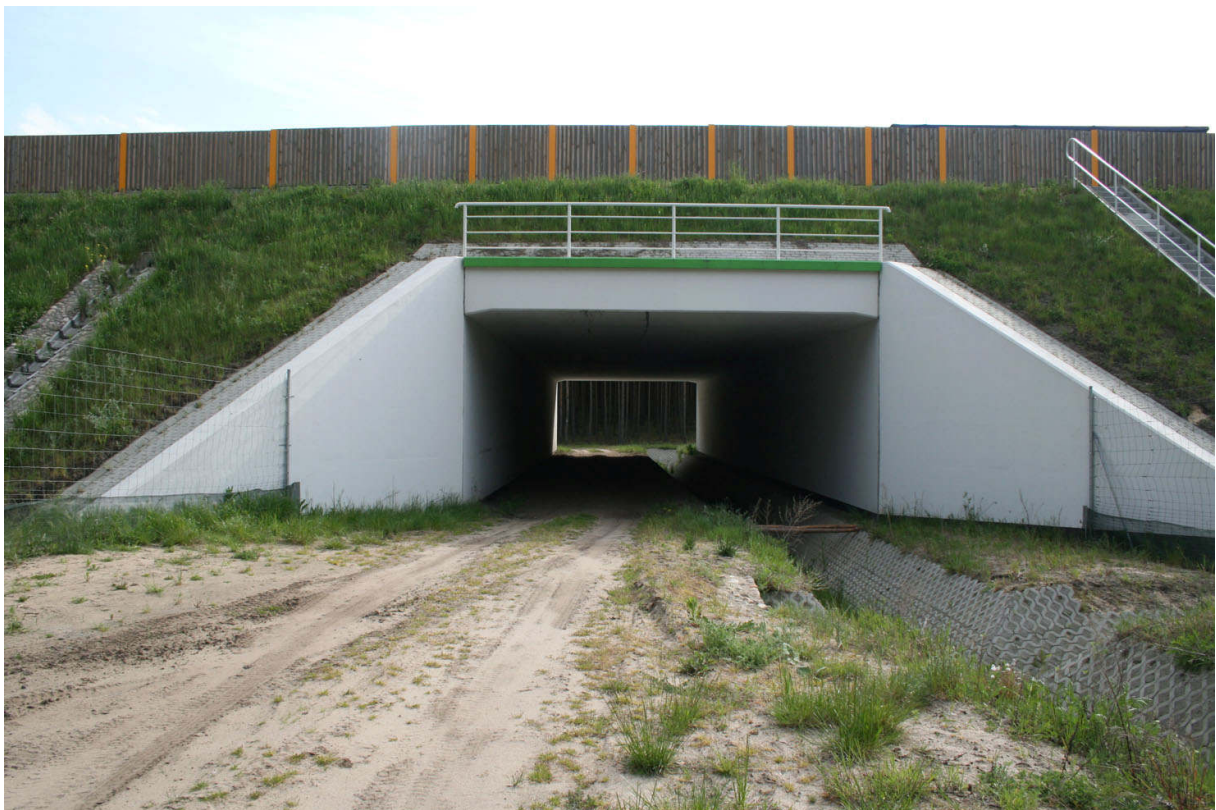
Fot. 11. Przejście dla średnich zwierząt k. miejscowości Rakowo-posiada wystarczające wymiary i właściwe rozwiązania projektowe dla kluczowych gatunków

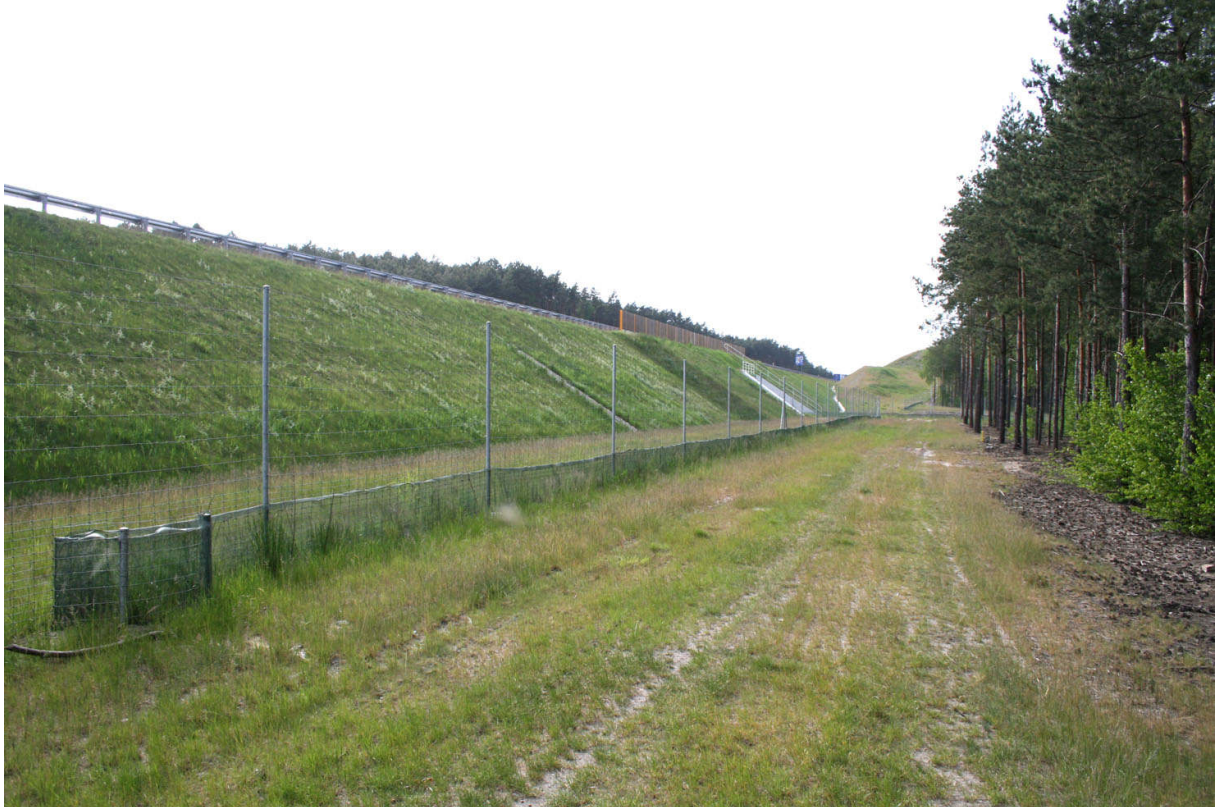
Fot. 12. Przejście dla średnich zwierząt k. miejscowości Rakowo-odcinkowe ogrodzenie naprowadzające zwiększa znaczenie przejścia dla małych ssaków

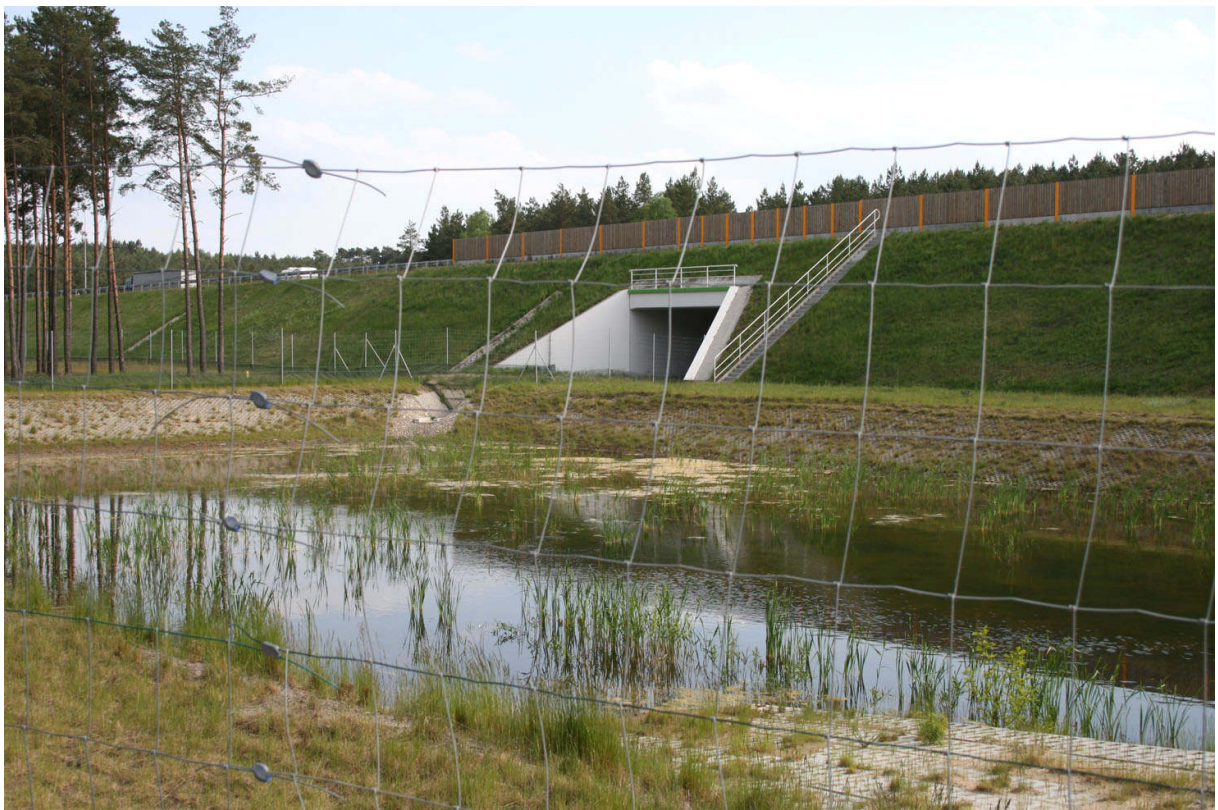
Fot. 13. Przejście dla średnich zwierząt k. miejscowości Rakowo-dostęp do przejścia znacząco utrudnia ogrodzony zbiornik retencyjny

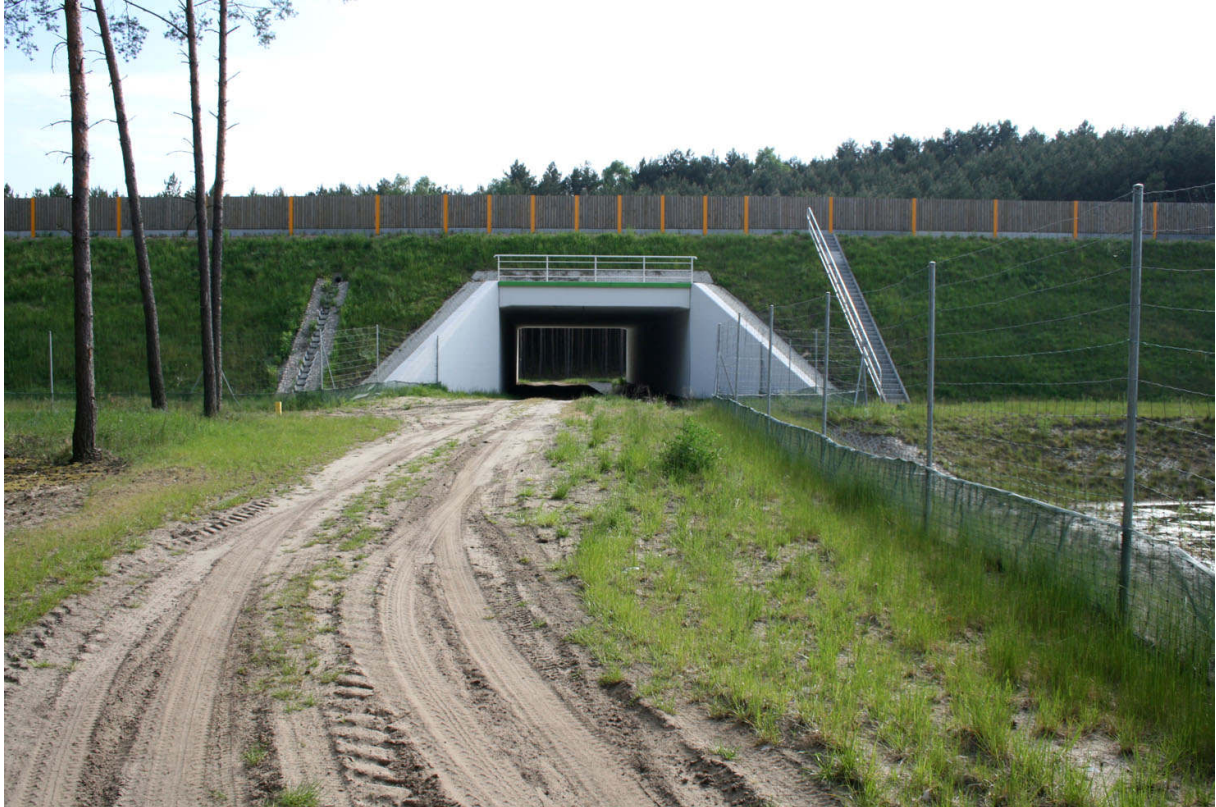
Fot. 14. Przejście dla średnich zwierząt k. miejscowości Rakowo-droga na powierzchni posiada właściwą, gruntową nawierzchnię

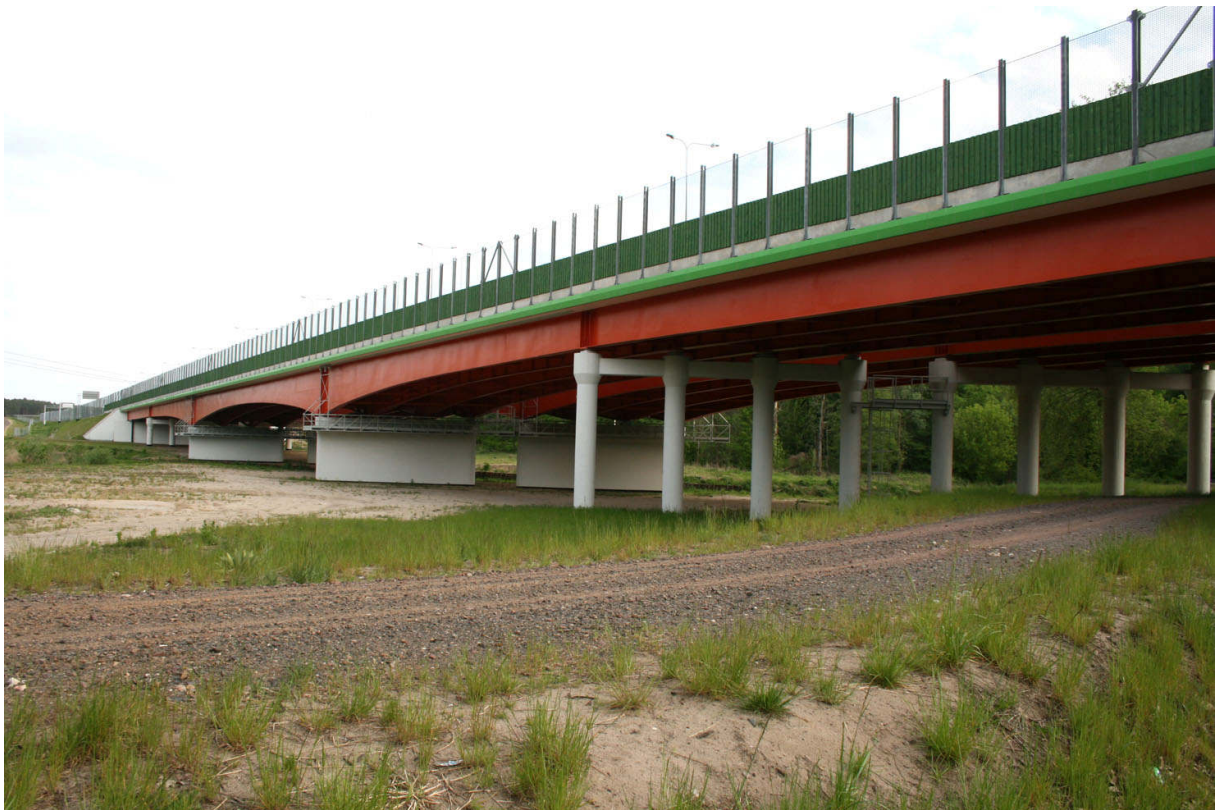
Fot. 15. Przejście dla dużych zwierząt pod mostem nad Obrą-duże wymiary pozwalają na wykorzystanie przez wszystkie gatunki zwierząt, niestety aktywność dużych ssaków ogranicza znacząco lokalizacja na oświetlonym odcinku drogi

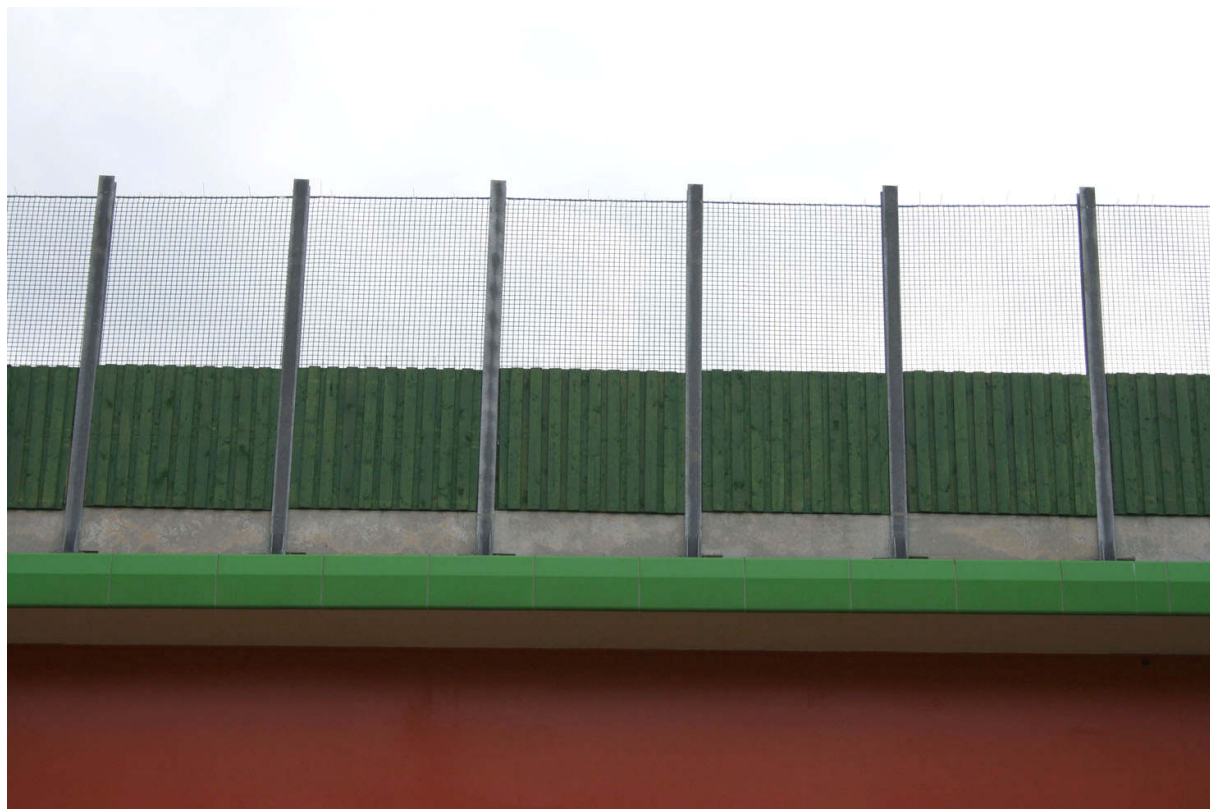
Fot. 16. Przejście dla dużych zwierząt pod mostem nad Obrą-obiekt wyposażony został w ekrany przeciwolśnieniowe i ogrodzenia zapobiegające zbyt niskim przelotom nietoperzy

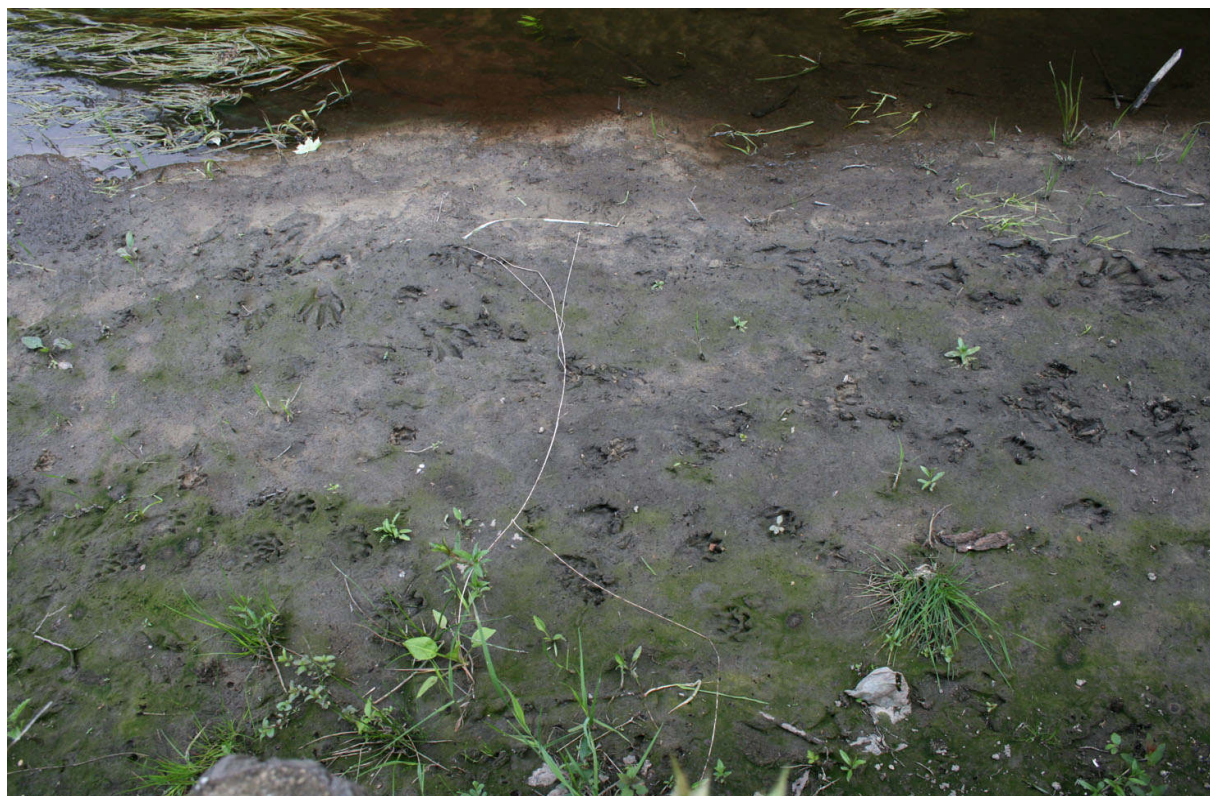
Fot. 17. Przejście dla dużych zwierząt pod mostem nad Obrą-obiekt jest intensywnie wykorzystywane przez wydrę i bobra

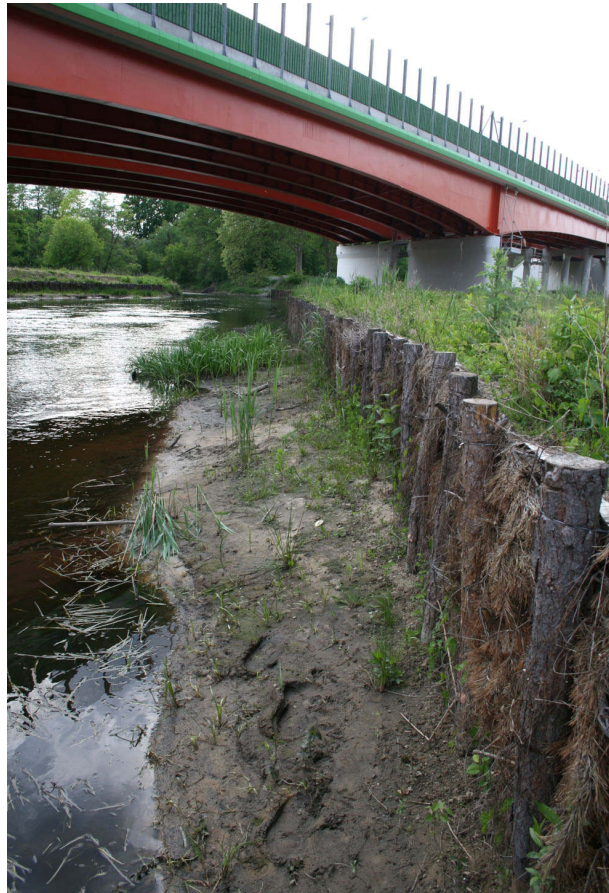
Fot. 18. Przejście dla dużych zwierząt pod mostem nad Obrą-wysoki płotek faszynowy to znacząca bariera dla małych i średnich zwierząt, utrudniająca dostęp do nurtu rzeki

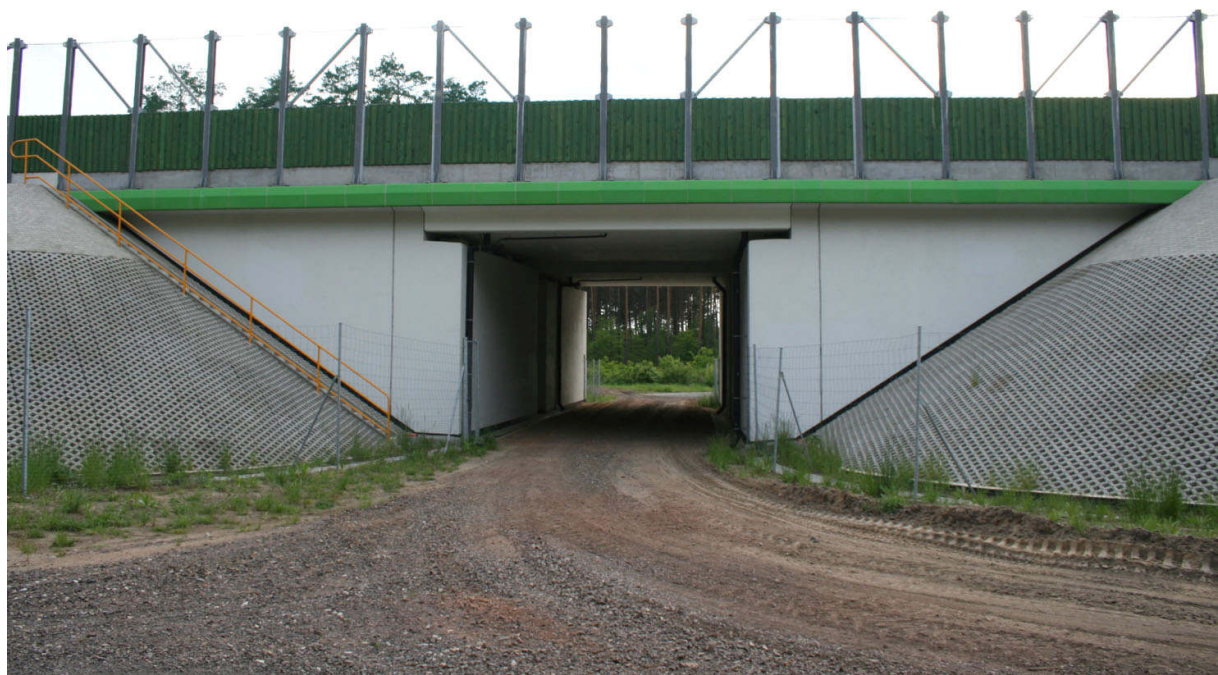
Fot. 19. Przejście dla średnich zwierząt zespolone z drogą wojskową-odpowiednie wymiary i obecność ekranu pozwalają na wykorzystanie przez średnie i małe zwierzęta

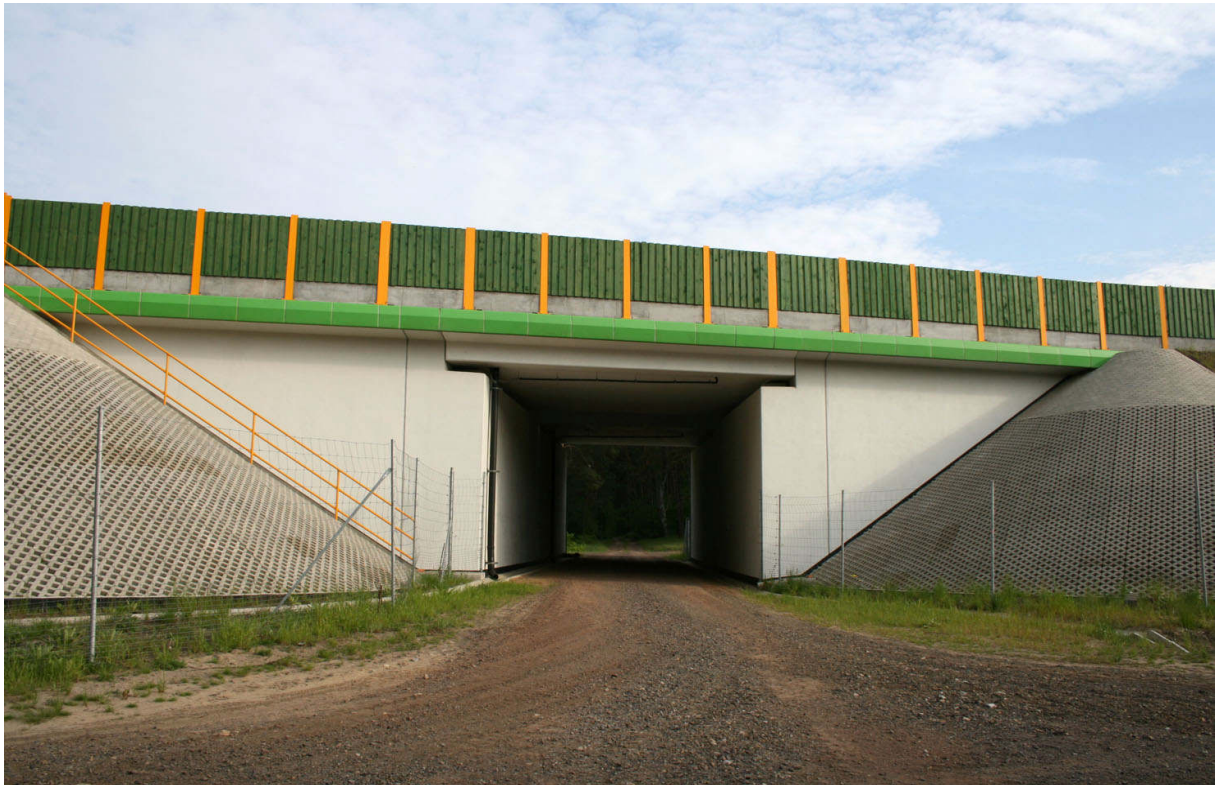
Fot. 20. Przejście dla średnich zwierząt zespolone z drogą wojskową-przykład dobrze zaprojektowanego obiektu zespolonego łączącego skrajne funkcje

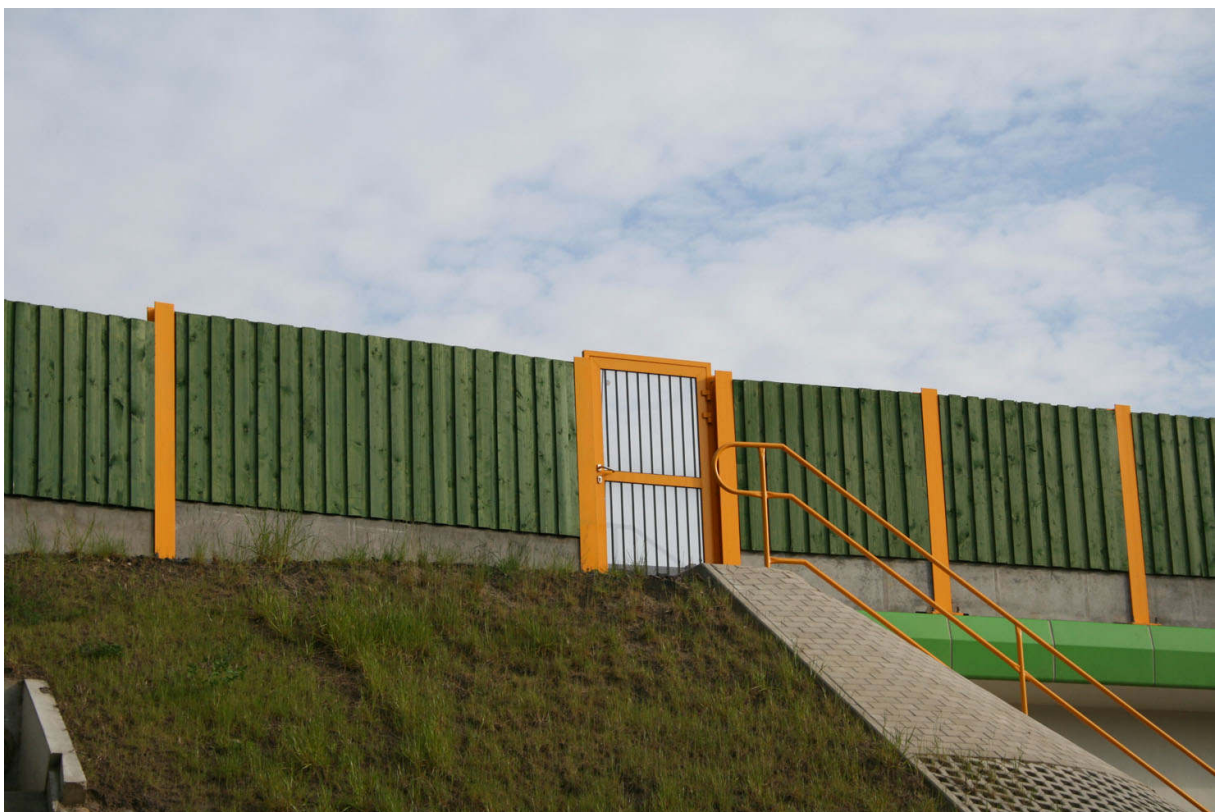
Fot. 21. Przejście dla średnich zwierząt zespolone z drogą wojskową-skuteczny, dobrze zaprojektowany ekran przeciwoślńieniowy, jednak jaskrawa kolorystyka słupów może częściowo odstraszać zwierzęta

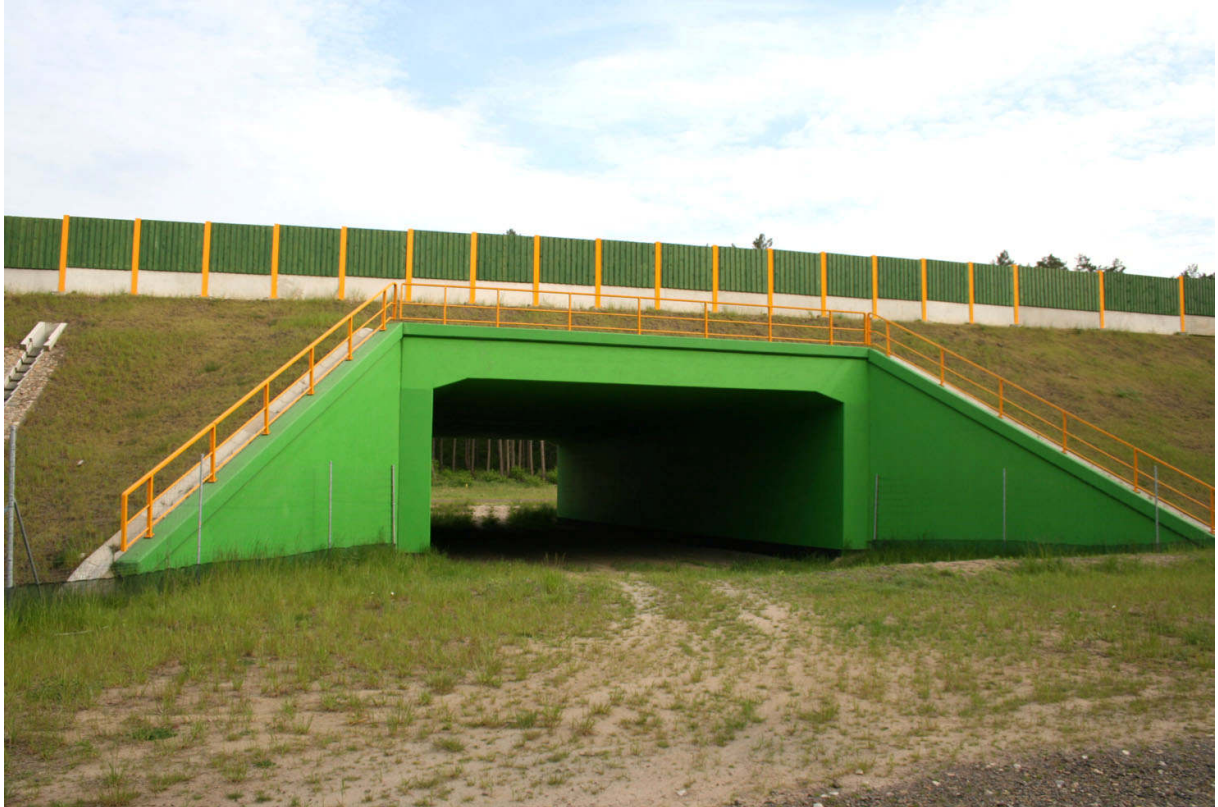
Fot. 22. Przejście dla średnich zwierząt k. Skwierzyny posiada odpowiednią lokalizację i wymiary ale jaskrawe barwy będą odstraszać niektóre gatunki

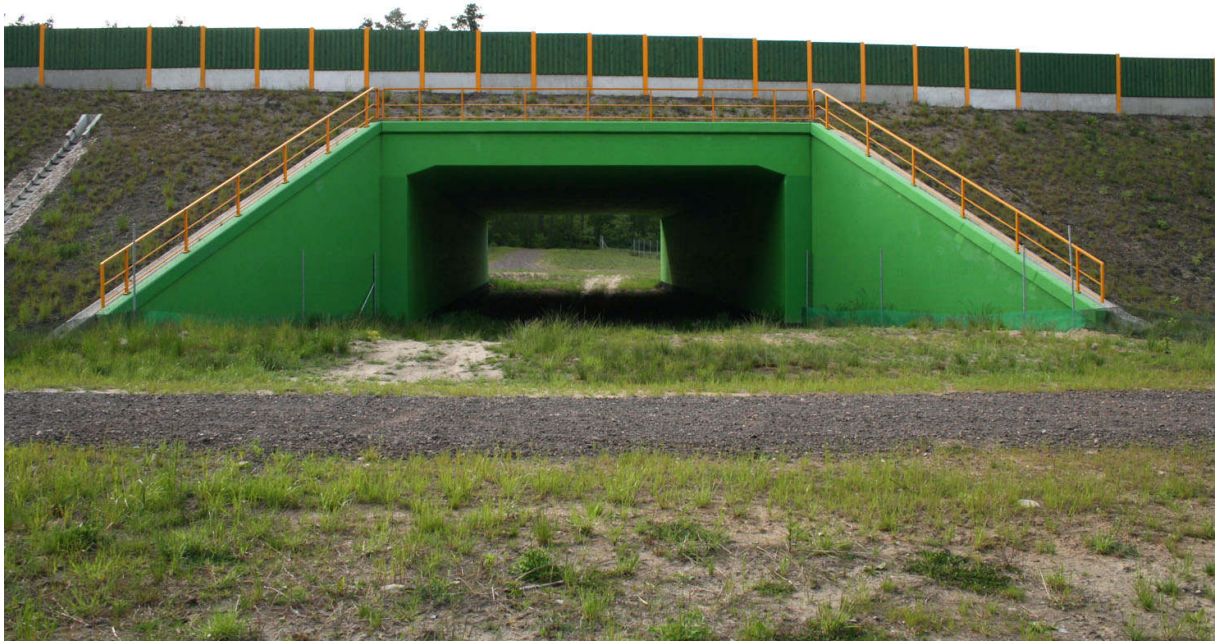
Fot. 23. Przejście dla średnich zwierząt k. Skwierzyny-ubogie zagospodarowanie powierzchni i otoczenia ogranicza liczbę gatunków korzystających z obiektu
