Raport

z oceny zastosowanych rozwiązań
minimalizujących wpływ drogi ekspresowej S-3,
odcinek: Gorzów Wlkp. Południe-Skwierzyna
Południe na dziko żyjące zwierzęta

Stowarzyszenie
Pracownia na rzecz Wszystkich Istot
Bystra, 2016

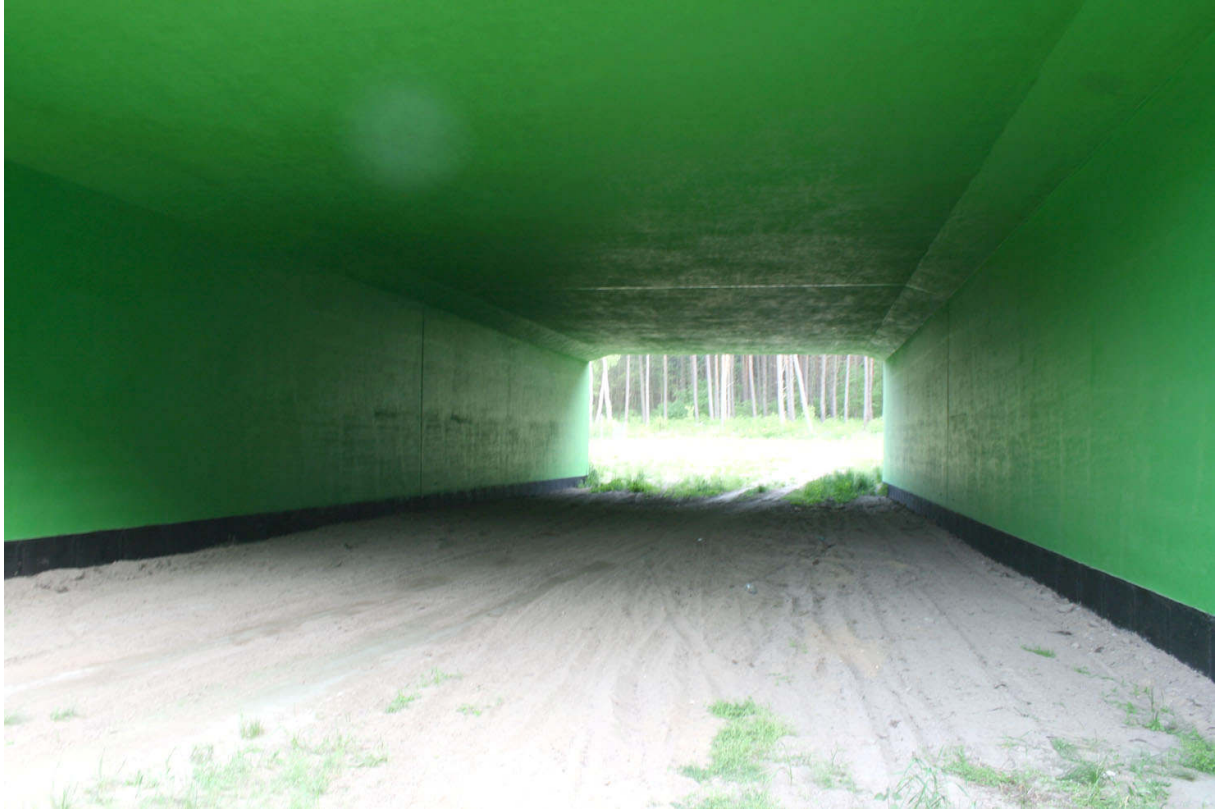
Fot. 24. Przejście dla średnich zwierząt k. Skwierzyny-ubogie zagospodarowanie powierzchni i otoczenia ogranicza liczbę gatunków korzystających z przejścia

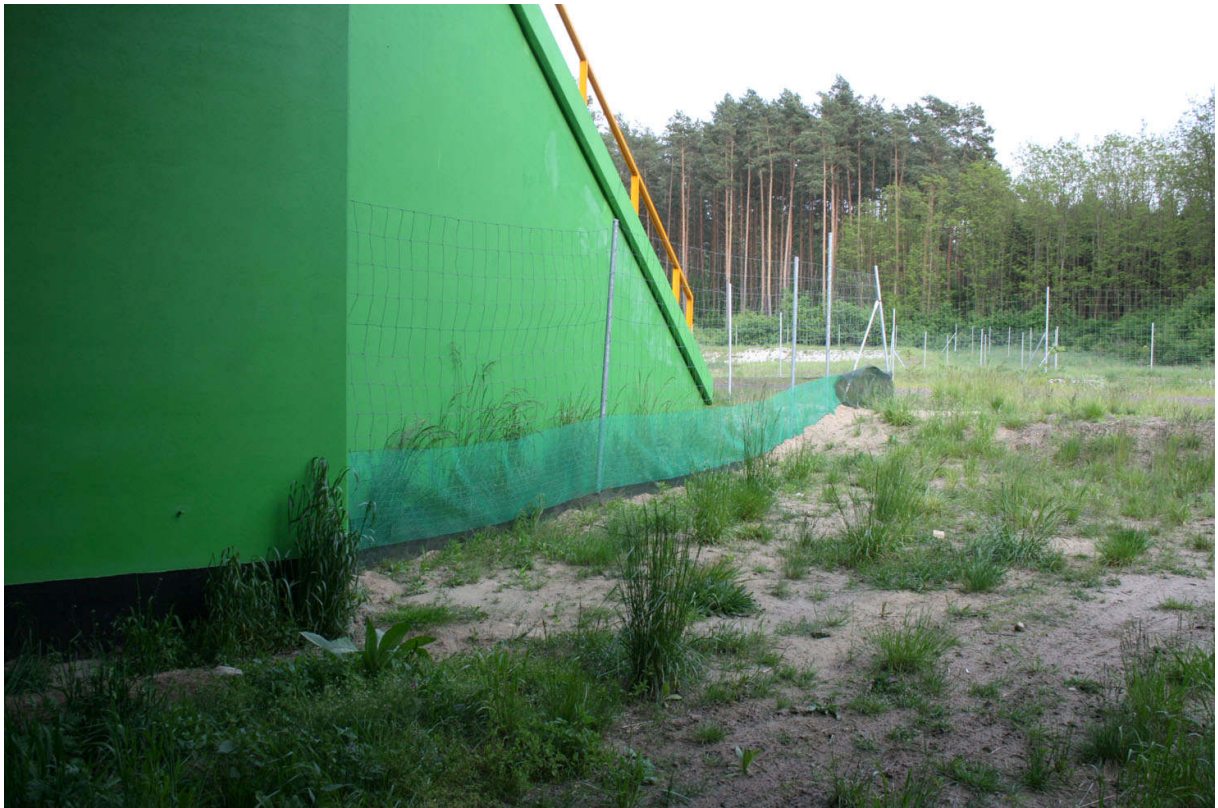
Fot. 25. Przejście dla średnich zwierząt k. Skwierzyny-ubogie zagospodarowanie powierzchni i otoczenia ogranicza liczbę gatunków korzystających z przejścia

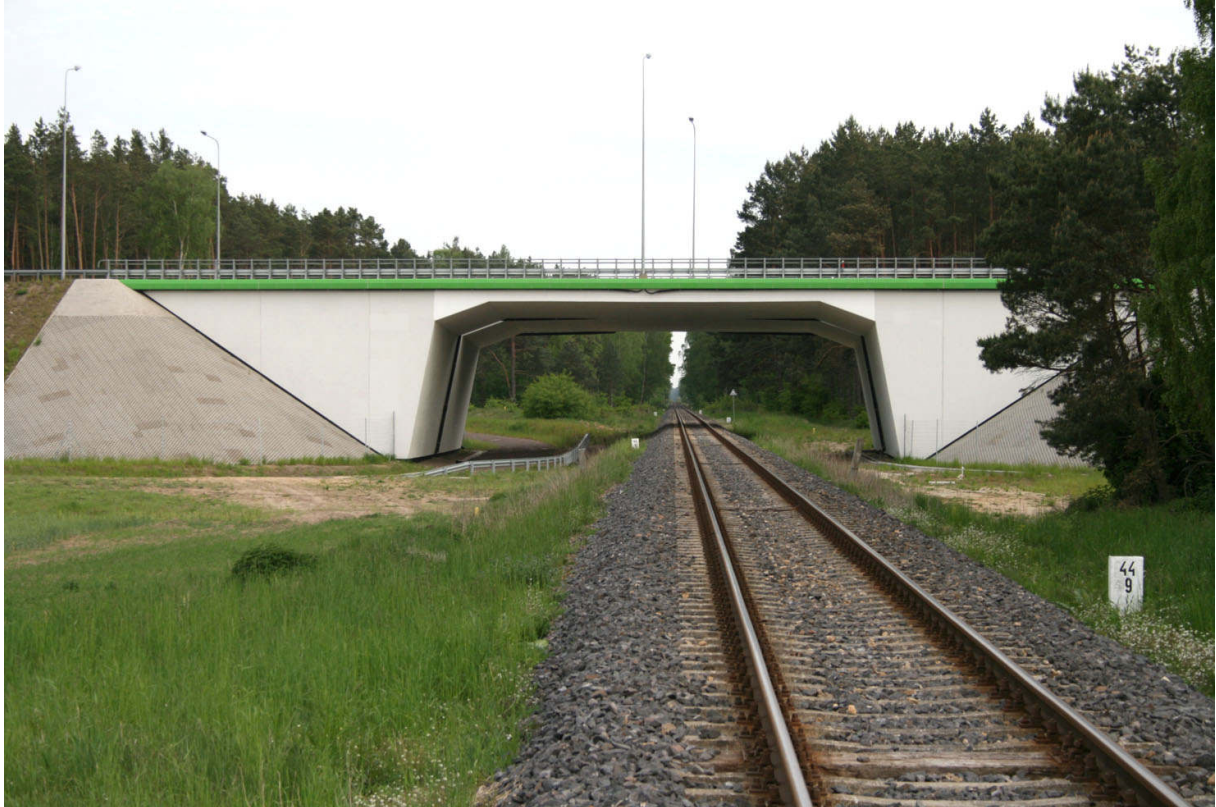
Fot. 26. Przejście dla średnich zwierząt zespolone z linią kolejową- obiekt posiada duże wymiary ale funkcjonalność ogranicza lokalizacja przy oświetlonym odcinku drogi

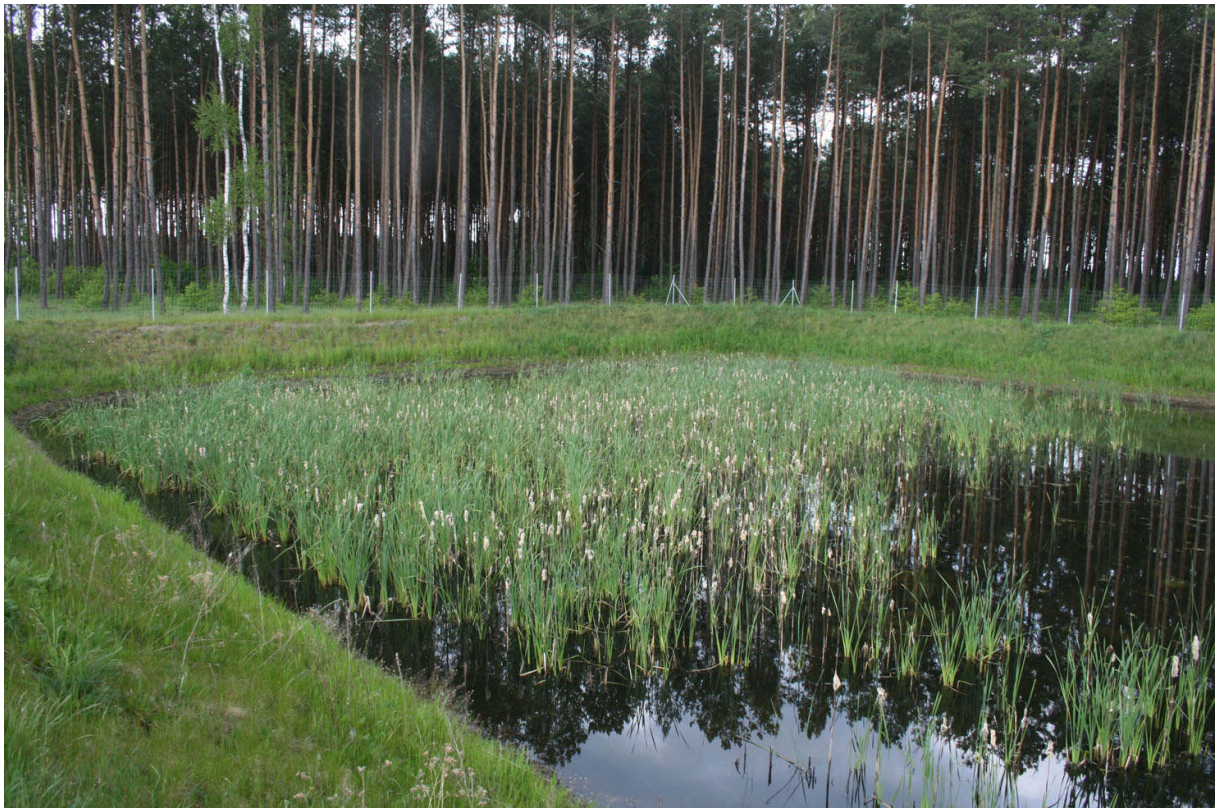
Fot. 27. Zbiorniki retencyjne wabią skutecznie płazy, ze względu na ich lokalizację na obrzeżach suchych siedlisk lądowych i wykształcone szuwary, zapewniające ukrycie- niestety negatywne skutki populacyjne mogą być bardzo poważne

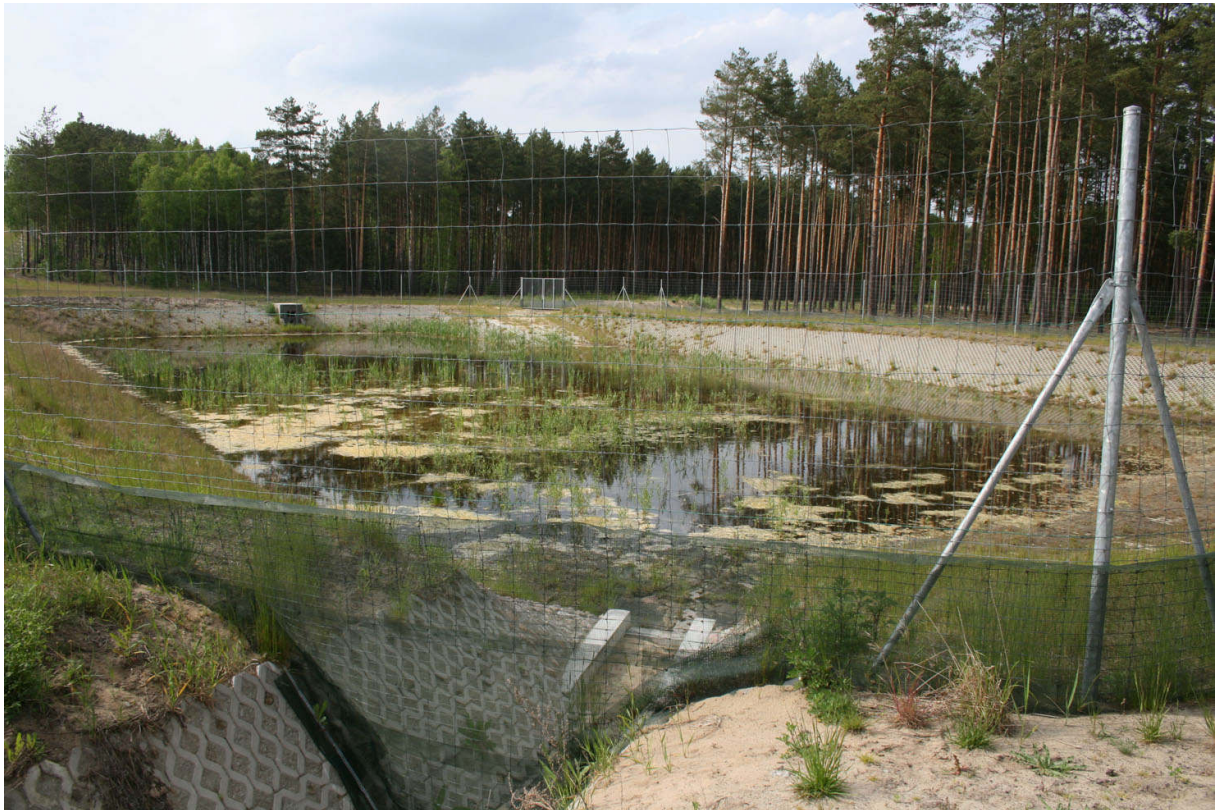
Fot. 28. Niektóre zbiorniki retencyjne zostały ogrodzone przed dostępem płazów (zalecane rozwiązanie) jednak skuteczność zastosowanych ogrodzeń jest niska

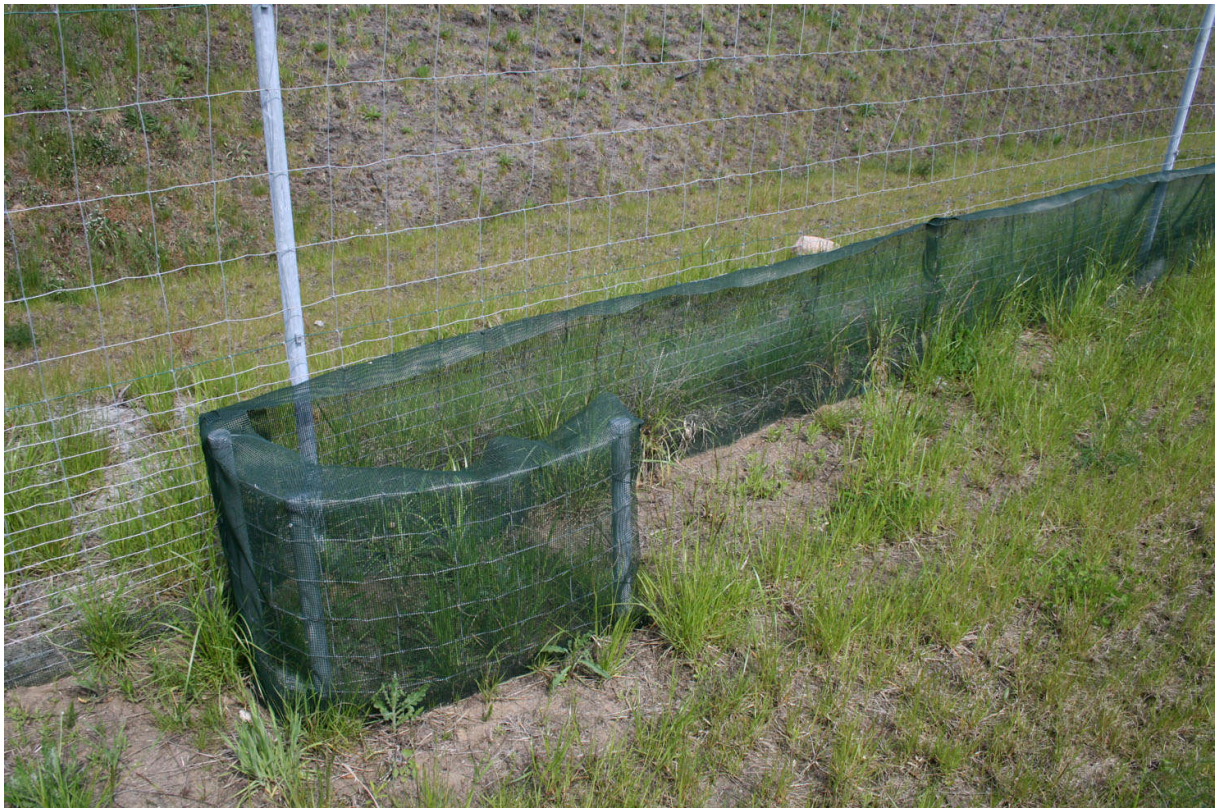
Fot. 29. Ogrodzenia dla małych zwierząt z siatek polimerowych zostały wykonane stosunkowo solidnie ale zastosowany materiał posiada liczne wady ograniczające skuteczność i trwałość konstrukcji

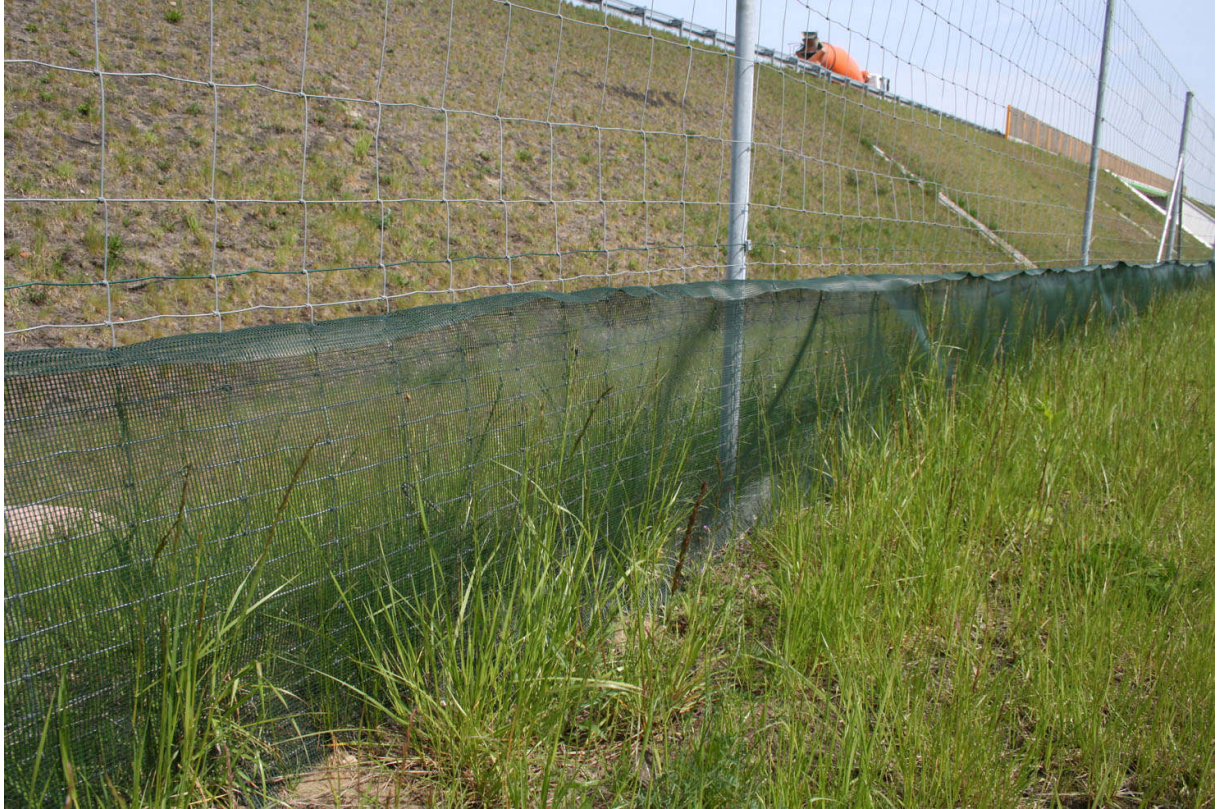
Fot. 30. Ogradzenia z siatek (dla utrzymania skuteczności) wymagają częstego wykaszania roślinności, co z kolei powoduje mechaniczne uszkodzenia siatki polimerowej

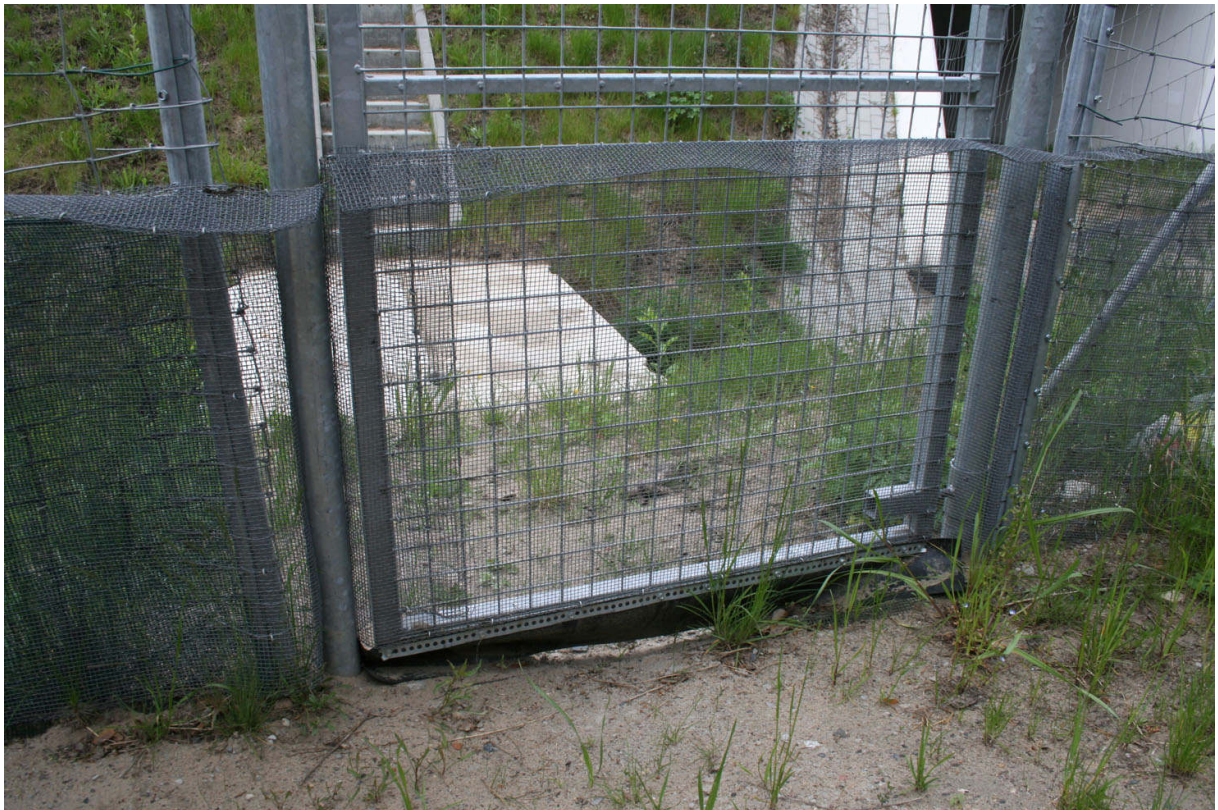
Fot. 31. Nieszczelności przy furtkach powodują ograniczenie skuteczności zastosowanych ogrodzeń z siatek polimerowych

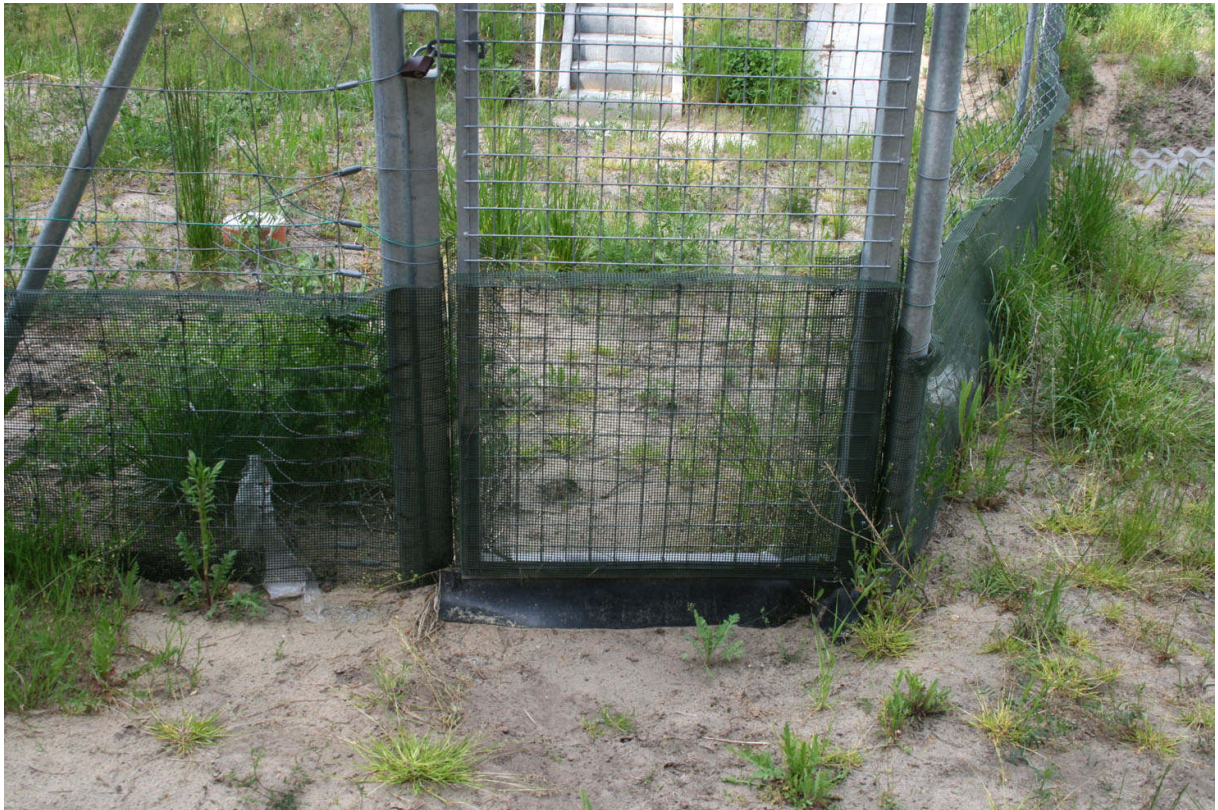
Fot. 32. Nieszczelności przy furtkach powodują ograniczenie skuteczności zastosowanych ogrodzeń z siatek polimerowych

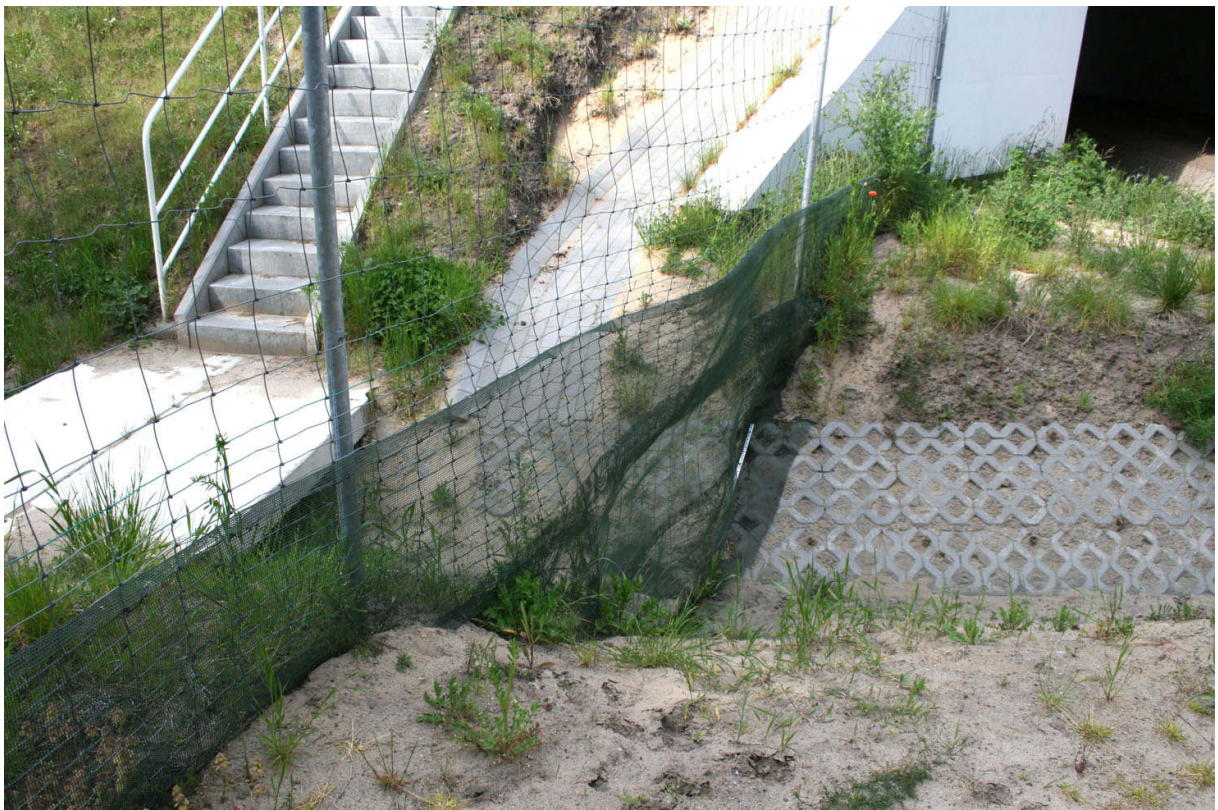
Fot. 33. Nieszczelności w miejscu przekraczania rowów to istotne miejsca przenikania płazów na jezdnie i typowy problem ogrodzeń z siatek polimerowych

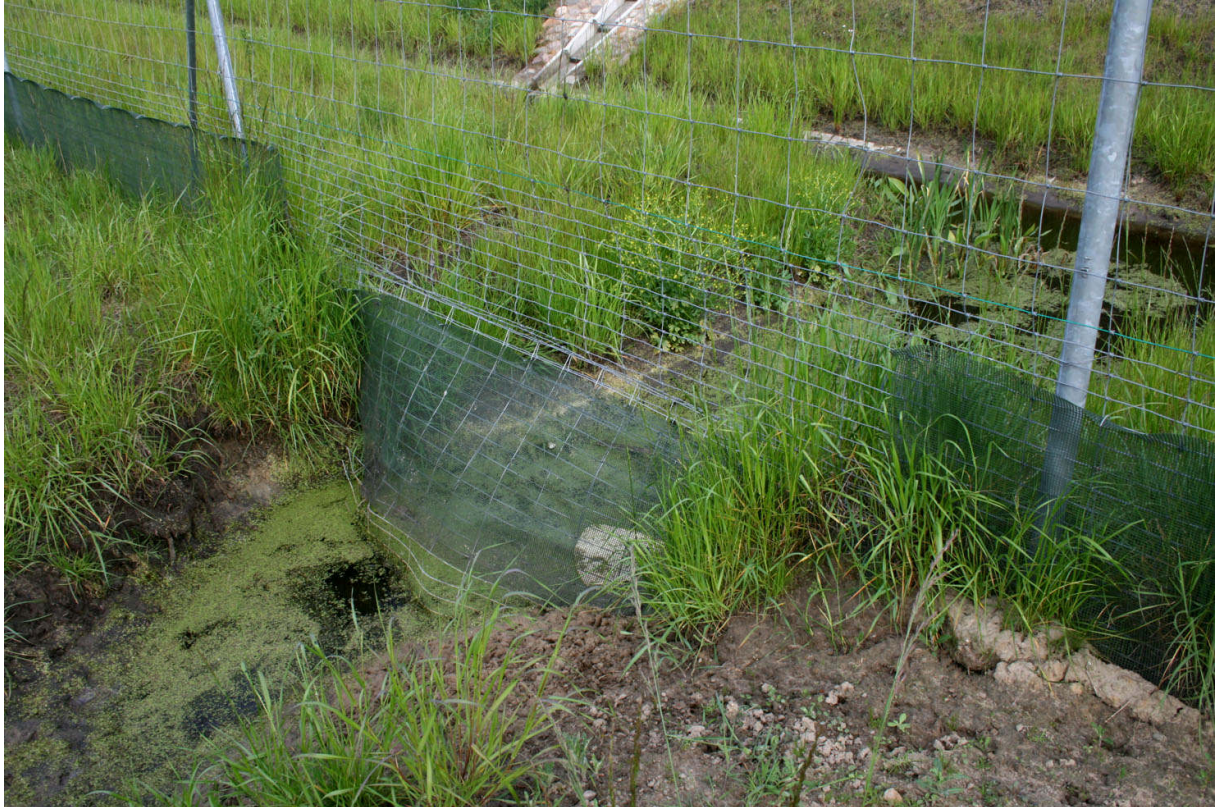
Fot. 34. Nieszczelności w miejscu przekraczania rowów to istotne miejsca przenikania płazów na jezdnie i typowy problem ogrodzeń z siatek polimerowych
