Raport

z oceny zastosowanych rozwiązań
minimalizujących wpływ drogi ekspresowej S-8,
odcinek: Radzymin Północ-Emilianów
na dziko żyjące zwierzęta

Stowarzyszenie
Pracownia na rzecz Wszystkich Istot
Bystra, 2016

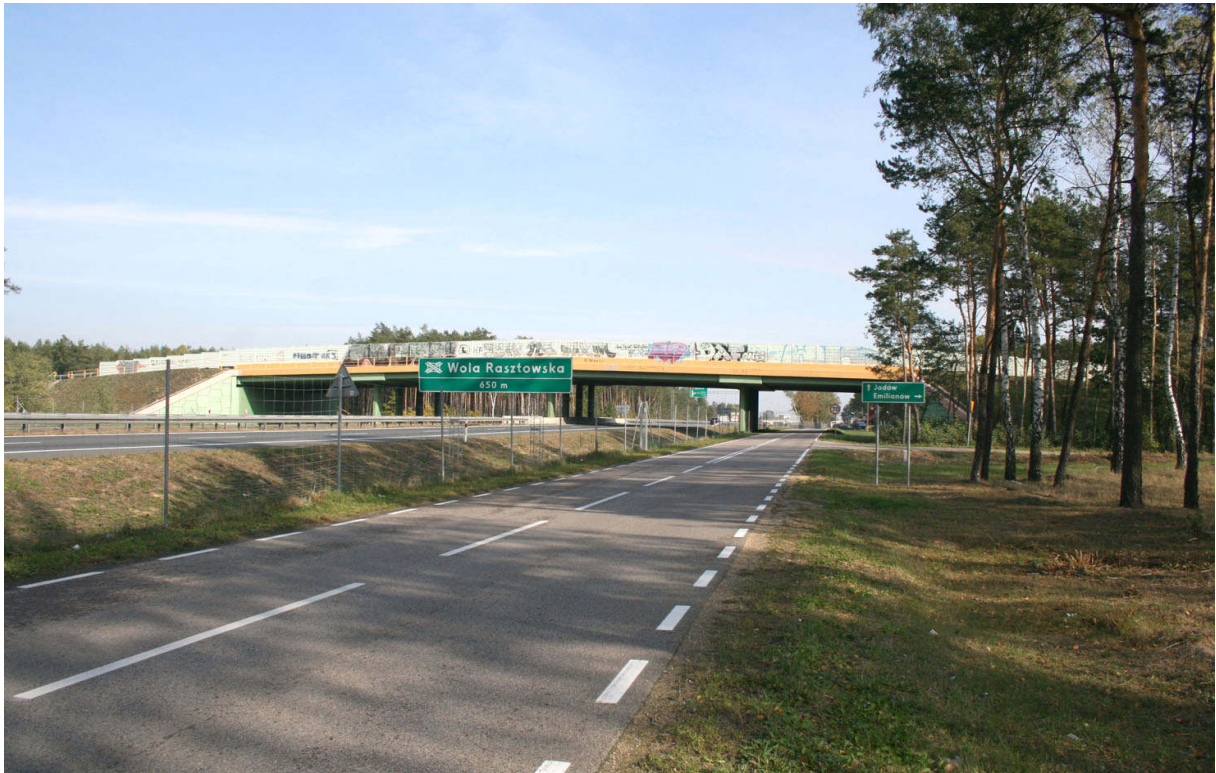
Fot. 1. Górne przejście dla zwierząt w miejscowości Emilianów-jedyny obiekt służący zachowaniu łączności ekologicznej przy analizowanym odcinku drogi S-8

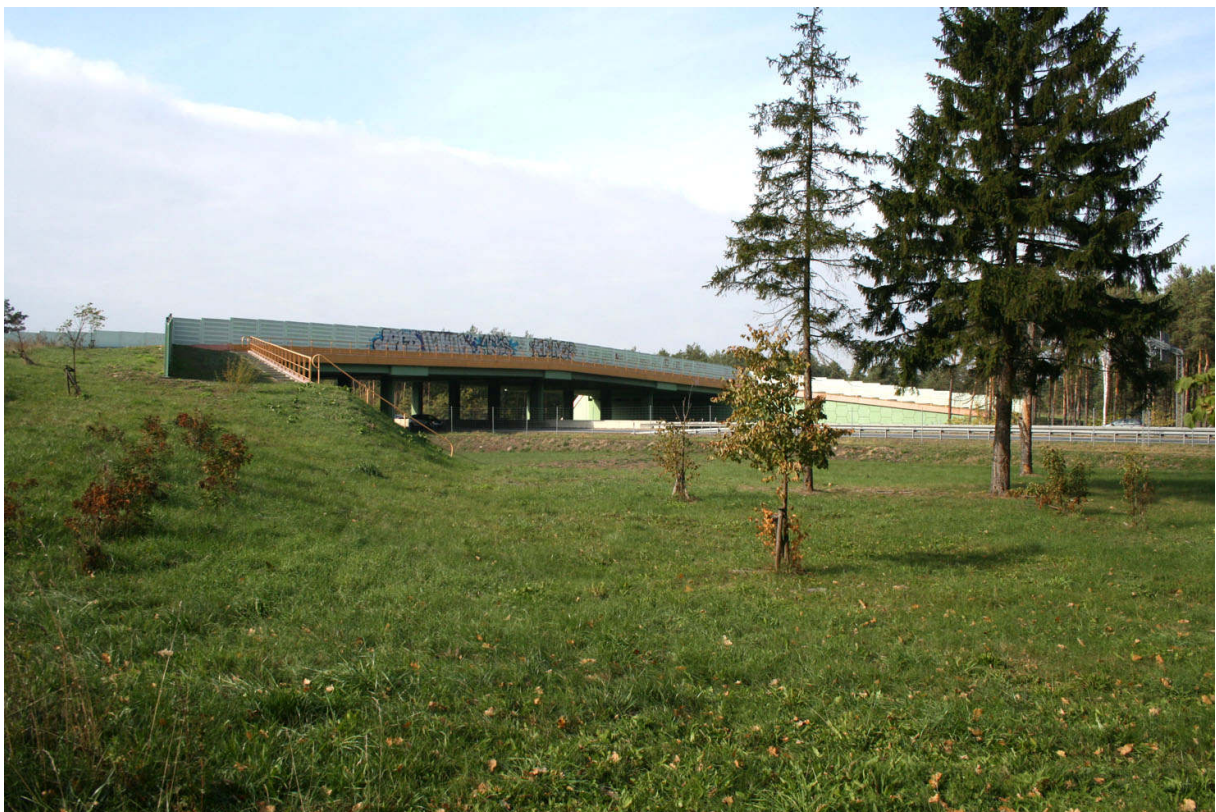
Fot. 2. Górne przejście dla zwierząt w miejscowości Emilianów-ubogie struktury naprowadzające zwierzęta i brak ogrodzenia naprowadzającego

- przejście zostało włączone w ciąg ogrodzeń ochronnych dla średnich zwierząt – zastosowane rozwiązanie nie powoduje skutecznego naprowadzania osobników, dodatkowo powoduje wysokie ryzyko kolizji z udziałem zwierząt – obiekt zlokalizowany jest nad drogą S-8 oraz równoległą drogą lokalną, od strony południowej ogrodzenie przebiega pomiędzy drogą S-8 i drogą lokalną i nie posiada połączenia z najściami ziemnymi przejścia – co utrudnia znacząco dostęp zwierząt do obiektu od strony południowej oraz powoduje wysokie ryzyko kolizji na drodze lokalnej; od strony północno-zachodniej ogrodzenie połączone jest z wylotem przejścia, jednak w niewłaściwy sposób – na połączeniu z obiektem (w niewłaściwym miejscu) istnieje duża luka, przez którą zwierzęta (także duże i średnie) mogą swobodnie wychodzić na jezdnię; od strony północno-wschodniej ogrodzenie naprowadza zwierzęta do ścieżki dla obsługi i nie posiada połączenia z powierzchnią przejścia; parametry ogrodzeń siatkowych nie są wystarczające dla skutecznej ochrony przed przeskakiwaniem zwierząt na jezdnię drogi S-8 - wysokość nominalna 220 cm jest niższa od zalecanej w przypadku obszarów występowania dużych ssaków kopytnych;

- przejście nie zostało wyposażone w ogrodzenia ochronno-naprowadzające dla małych zwierząt – brak skutecznego naprowadzania osobników powoduje bardzo ograniczone znaczenie obiektu jako przejścia dla większości gatunków małych zwierząt;

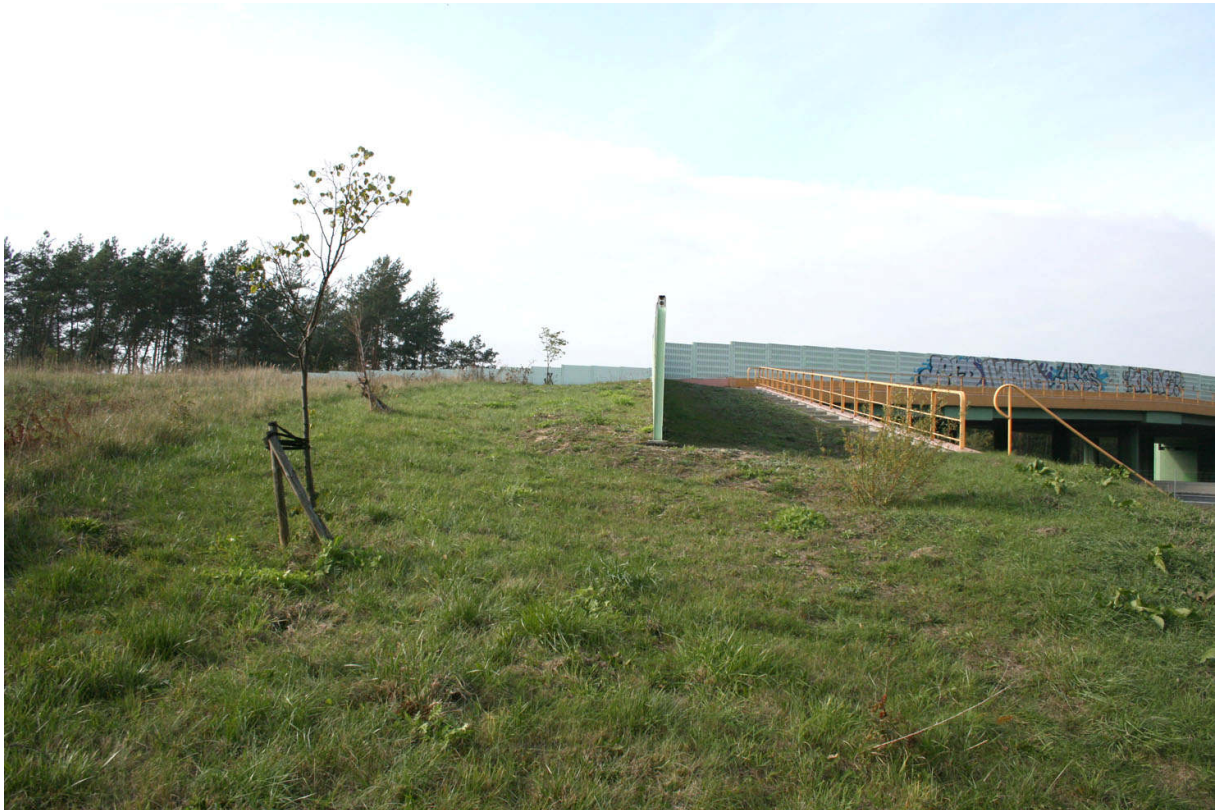
Fot. 3. Górne przejście dla zwierząt w miejscowości Emilianów-nieliczne żywotne nasadzenia krzewów nie spełniają skutecznie swojej funkcji

- zagospodarowanie powierzchni i otoczenia przejścia zaprojektowane zostało w niewłaściwy sposób pod względem wymagań gatunków – wprowadzono pierwotnie nasadzenia roślinne, jednak obecnie są w większości suche, nie wprowadzono dodatkowych elementów siedliskotwórczych;

- zagospodarowanie powierzchni i otoczenia przejścia zaprojektowane zostało w niewłaściwy sposób pod względem zachowania łączności krajobrazu – wprowadzono nieliczne nasadzenia roślinne (obecnie w większości suche lub silnie uszkodzone) i innych obiektów siedliskotwórczych, co powoduje przerwanie ciągłości zbiorowisk roślinnych;

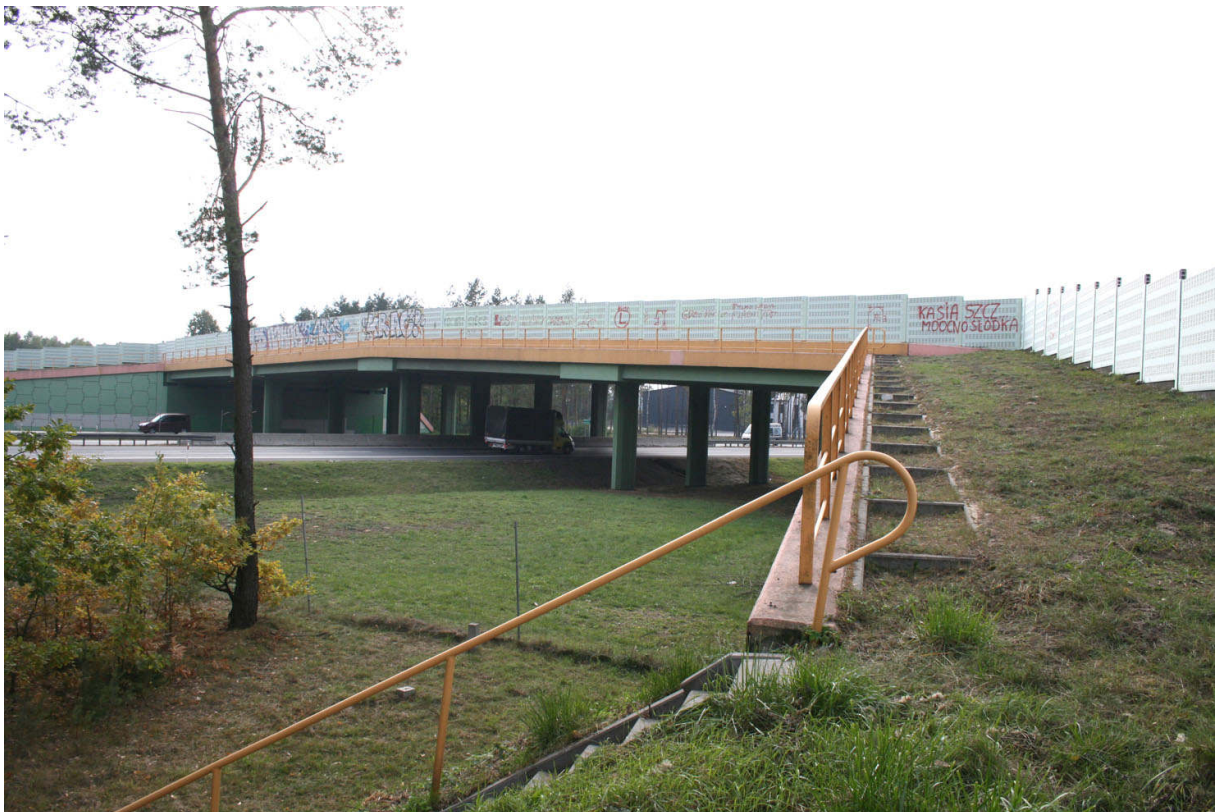
Fot. 4. Górne przejście dla zwierząt w miejscowości Emilianów-od strony północnej pozostawiono szeroki pas dla obsługi, który ogranicza funkcjonalną szerokość przejścia

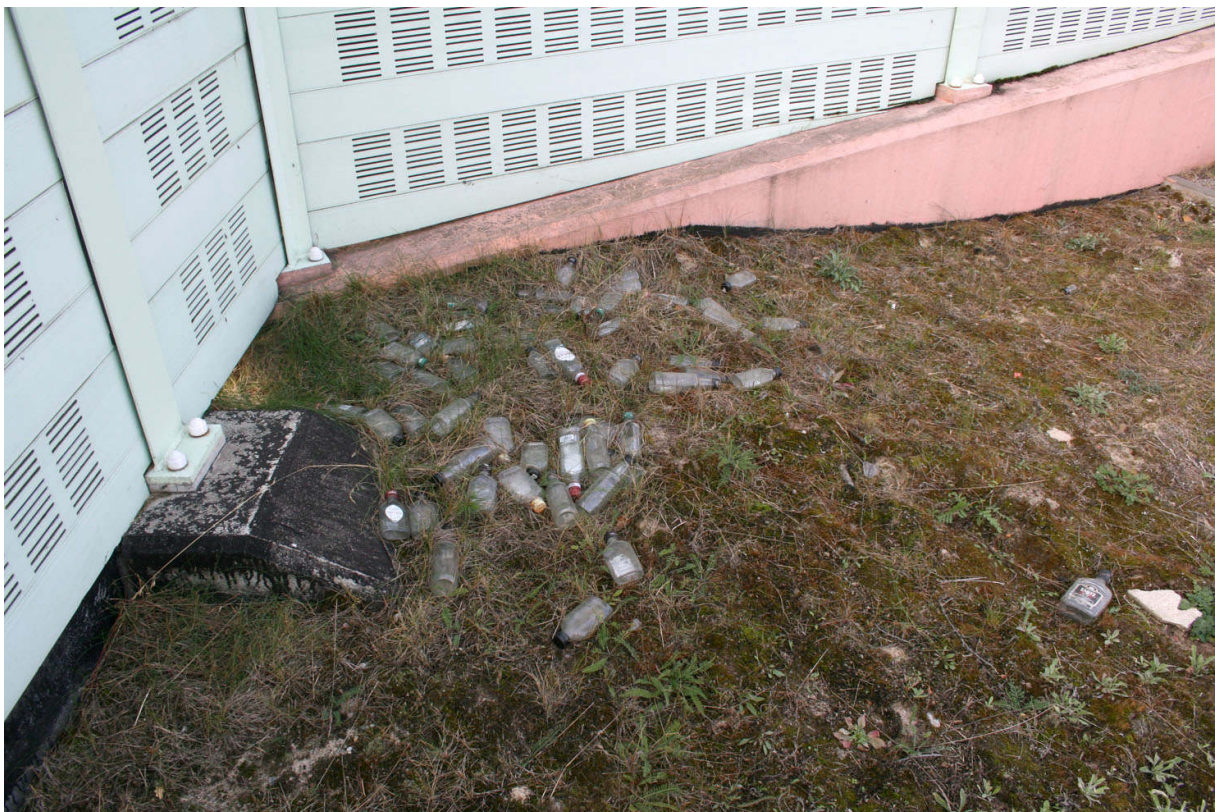
Fot. 6. Górne przejście dla zwierząt w miejscowości Emilianów-pas dla obsługi służy m.in. mieszkańcom do deponowania odpadów bytowych

- w strefach przeznaczonych dla ruchu zwierząt stwierdzono liczne ślady niepożądanego aktywności ludzi i duże ilości odpadów, w tym ogromną liczbę butelek po alkoholach – wzmożona aktywność ludzi na przejściach, pozostawiane odpady i ślady zapachowe odstraszały większość antropofobowych gatunków, zmniejszając ich aktywność i zakres korzystania z przejść;

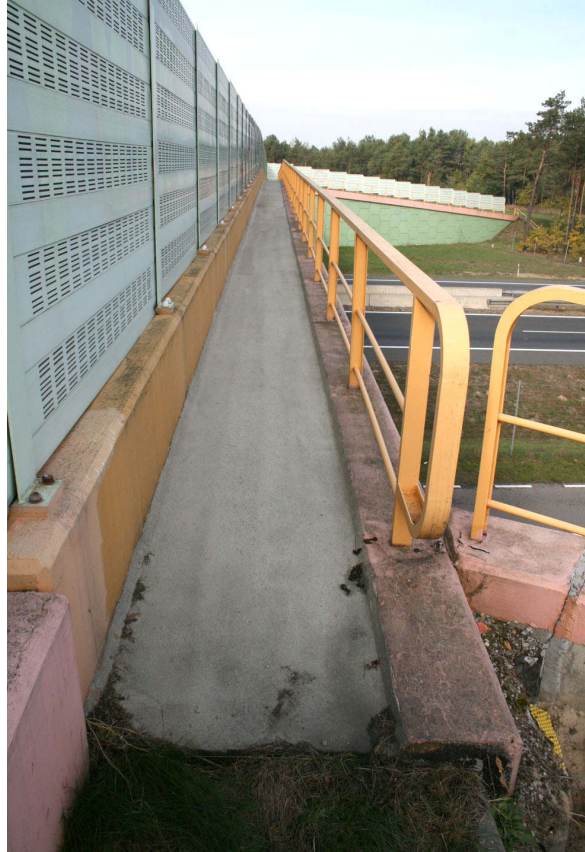
Fot. 7. Górne przejście dla zwierząt w miejscowości Emilianów-pas dla obsługi na wiadukcie zmniejsza swoją szerokość do rozsądnych wymiarów

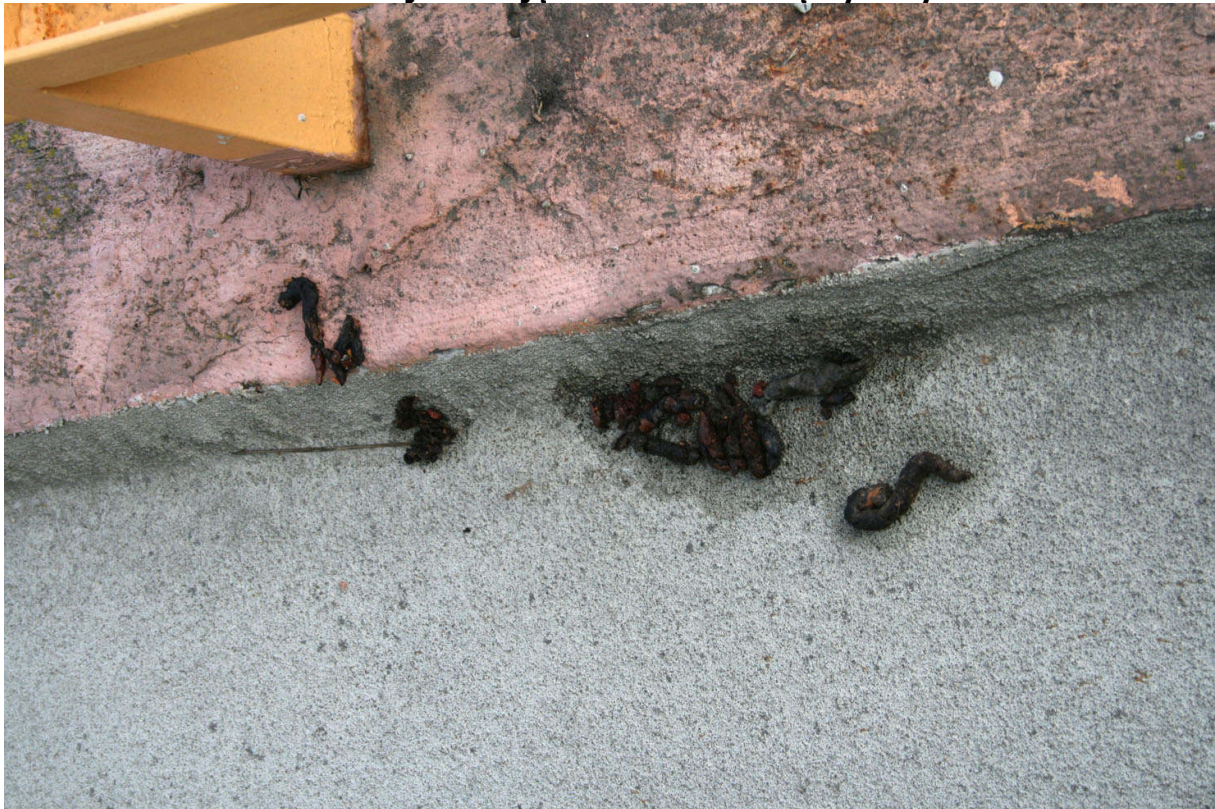
Fot. 8. Górne przejście dla zwierząt w m. Emilianów-pas dla obsługi jest użytkowany przez zwierzęta (np. kunę)-powoduje to zagrożenie dla bezpieczeństwa ruchu drogowego

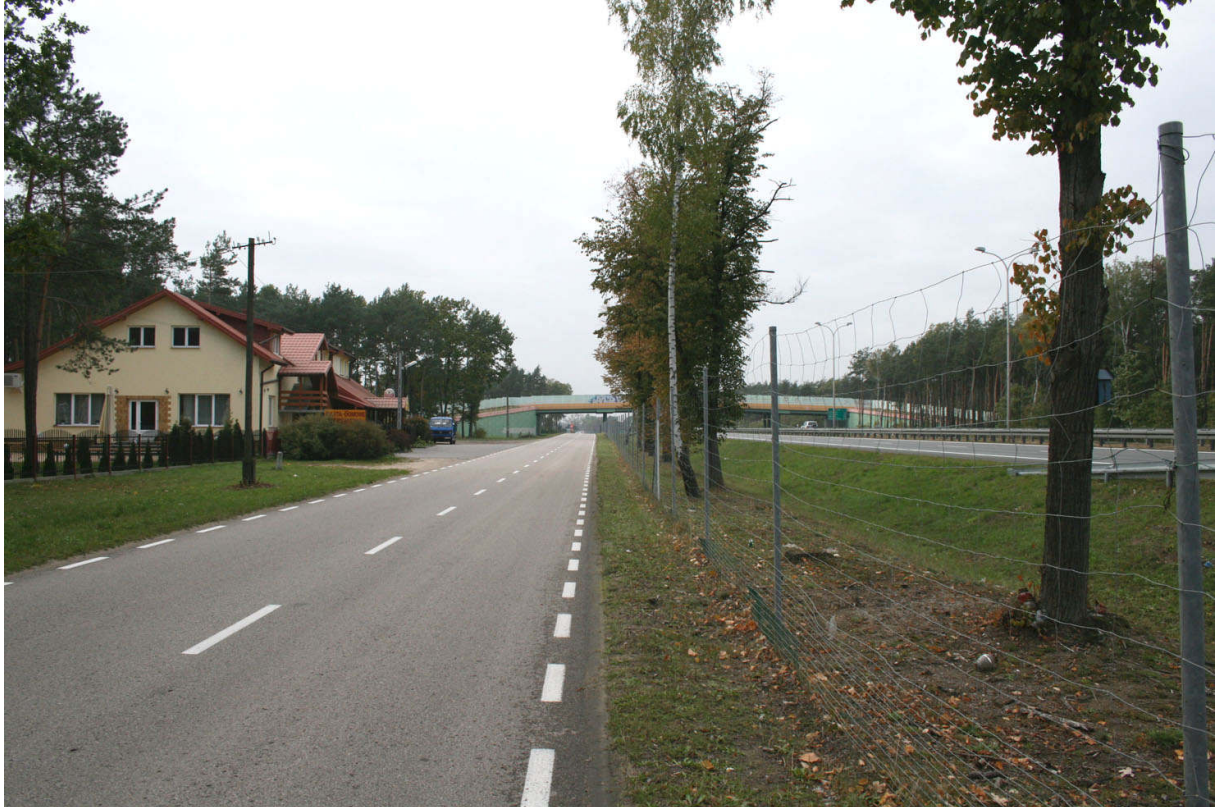
Fot. 9. Górne przejście dla zwierząt w m. Emilianów-bliższe sąsiedztwo zabudowy (ok. 120 m) ogranicza funkcjonalność przejścia dla kluczowych gatunków

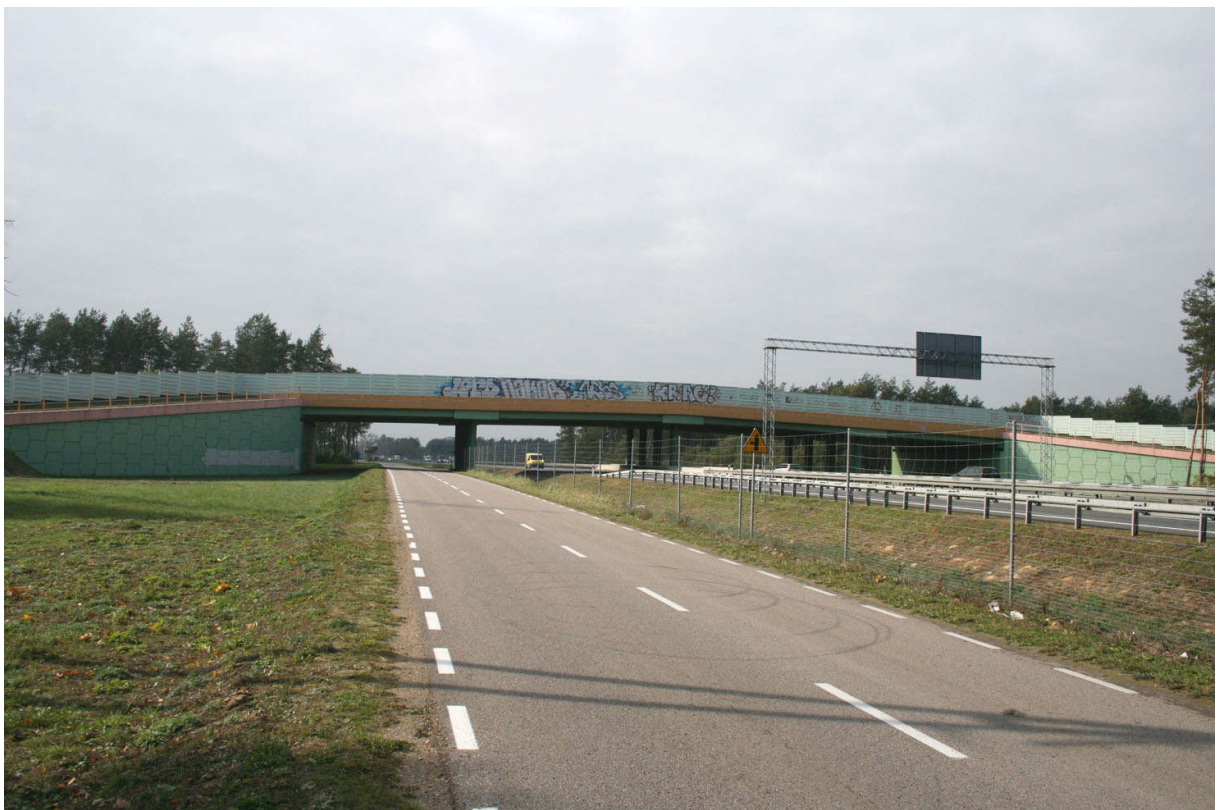
Fot. 10. Górne przejście dla zwierząt w m. Emilianów obejmuje również równoległą drogę lokalną (str. wschodnia), niestety ogrodzenie nie zostało właściwie zlokalizowane

- ogrodzenie nie zapewnia skutecznej minimalizacji śmiertelności zwierząt i zagraża bezpieczeństwu użytkowników ruchu na drodze lokalnej, równoległej do S-8 – od strony wschodniej ogrodzenie zlokalizowane jest pomiędzy skrajem jezdni S-8 a drogą lokalną, ze względu na bardzo wąski pas oddzielający obie drogi, zwierzęta migrujące wzdłuż ogrodzenia muszą przemieszczać się po jezdni drogi lokalnej; przemieszczanie ssaków kopytnych wzdłuż ogrodzeń to typowe i powszechnie obserwowane zjawisko, w analizowanym przypadku jest jednoznaczne ze zwiększoną aktywnością zwierząt na jezdni drogi równoległej do S-8, obsługującej obszary okolicznej zabudowy i prowadzi wprost do zagrożenie bezpieczeństwa użytkowników ruchu – jedynym środkiem zaradczym jest ograniczenie prędkości jazdy do 70 km/h, co w praktyce oznacza przeciętną prędkość na poziomie min. 80 km/h, w związku z czym nie stanowi metody ochrony użytkowników drogi.

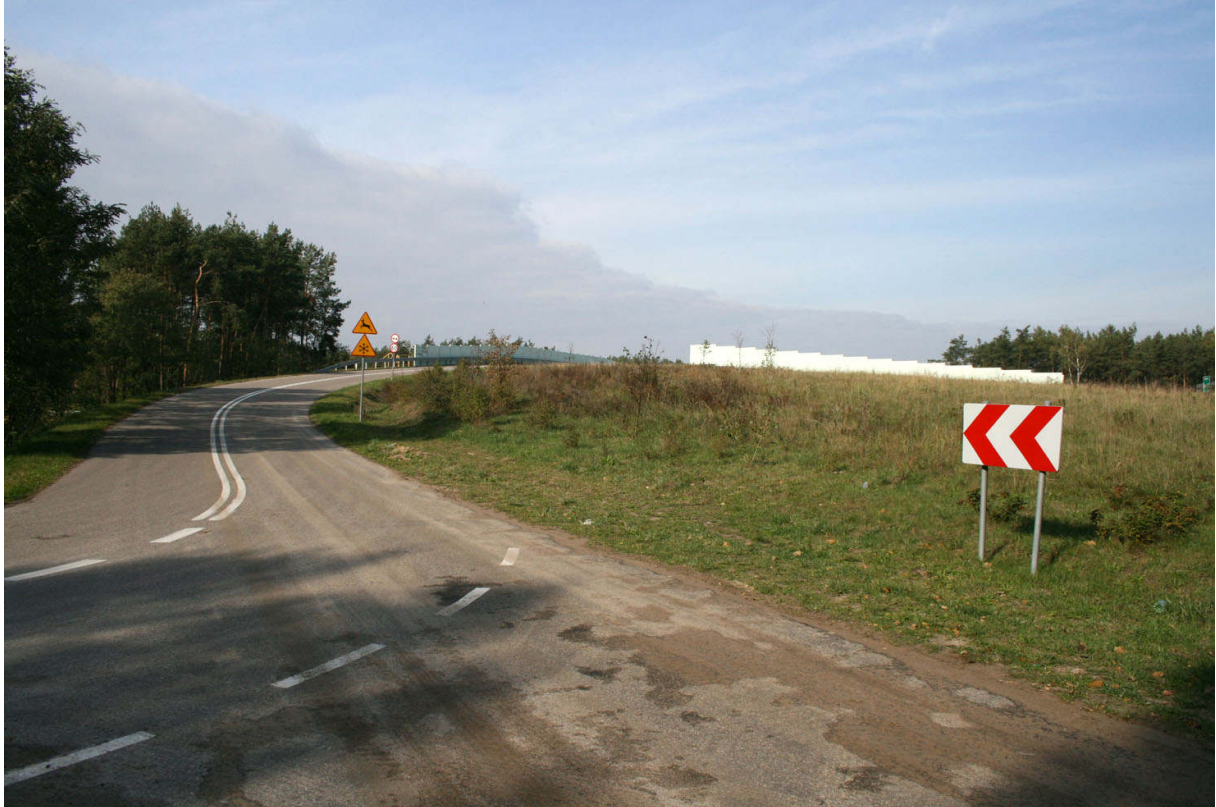
Fot. 11. Górne przejście dla zwierząt w m. Emilianów-asfaltowa droga publiczna na powierzchni to błąd projektowy i istotne ograniczenie funkcjonalności przejścia

- przejście nie spełnia w żadnym zakresie wymagań dla mostów krajobrazowych zlokalizowanych w obszarze siedlisk leśnych;
- na powierzchni przejścia zaprojektowana została asfaltowa droga publiczna wraz z systemem znaków drogowych, co powoduje wyłączenie części przejścia z funkcji ekologicznych oraz zwiększa niepożądaną aktywność ludzi odstraszając zwierzęta od korzystania z obiektu;

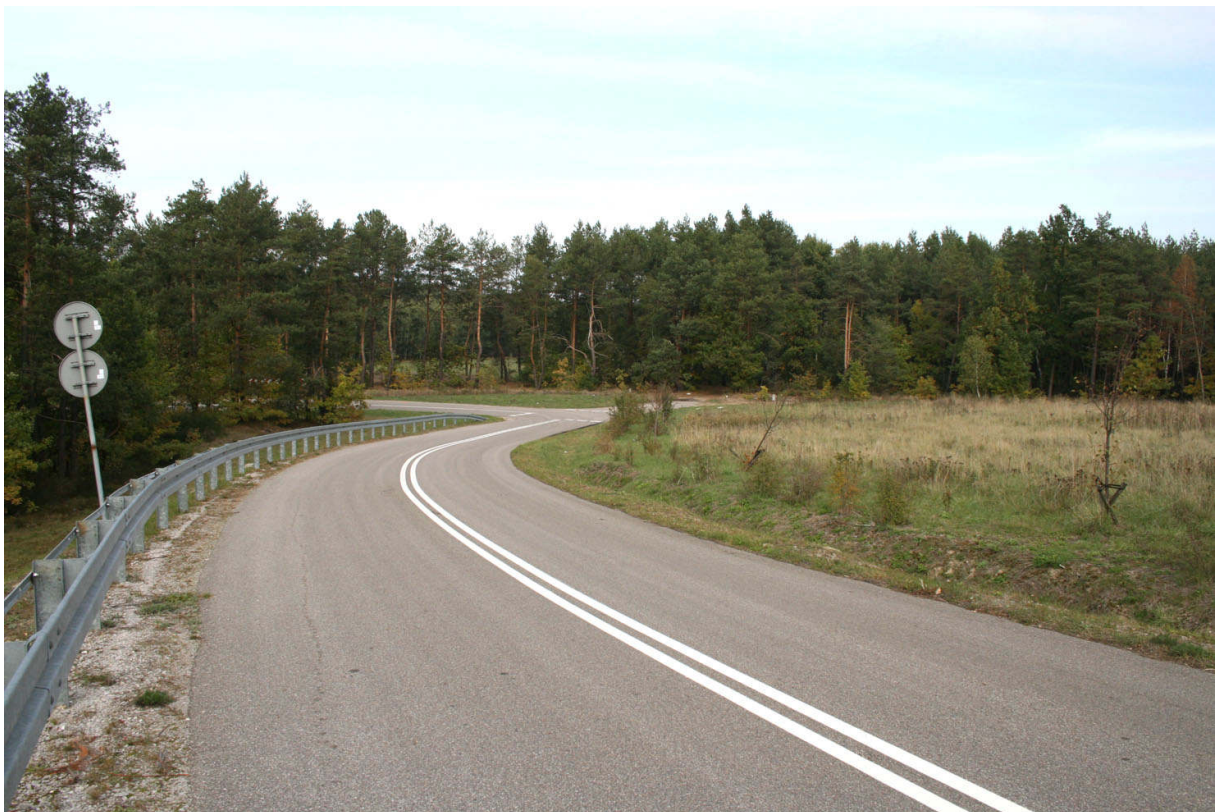
Fot. 12. Górne przejście dla zwierząt w m. Emilianów-asfaltowa droga na powierzchni generuje niepożądaną aktywność ludzi i pojazdów co odstrasza zwierzęta

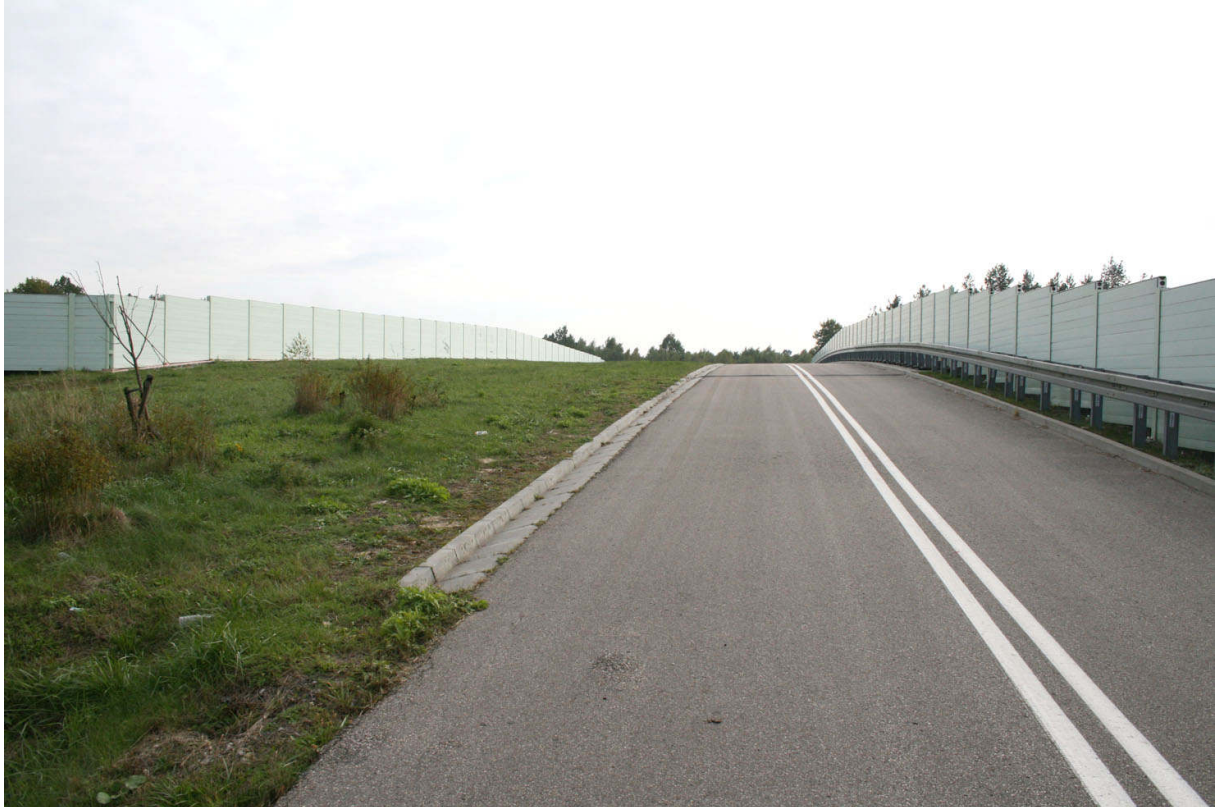
Fot. 13. Górne przejście dla zwierząt w m. Emilianów-asfaltowa droga na powierzchni ogranicza efektywną szerokość przejścia o 30%

- przejście posiada wymiary niedostosowane do wymagań dużych ssaków kopytnych, w tym łosia; efektywna szerokość przejścia to 15 m, tymczasem zalecenia merytoryczne i wytyczne do projektowania wskazują dopuszczalną szerokość minimalną na 35 m (m.in. Jędrzejewski i in. 2006, Kurek 2010); szerokość przejścia górnego to kluczowy parametr decydujący o funkcjonalności tego typu obiektu;
- przejście zostało zlokalizowane w bezpośrednim otoczeniu węzła, oświetlonego odcinka drogi S-8 oraz w obszarze z zabudową kubaturową – powyższe uwarunkowania istotnie ograniczają funkcjonalność obiektu, odstrasżając wiele gatunków, zwłaszcza związanych ze środowiskiem leśnym;

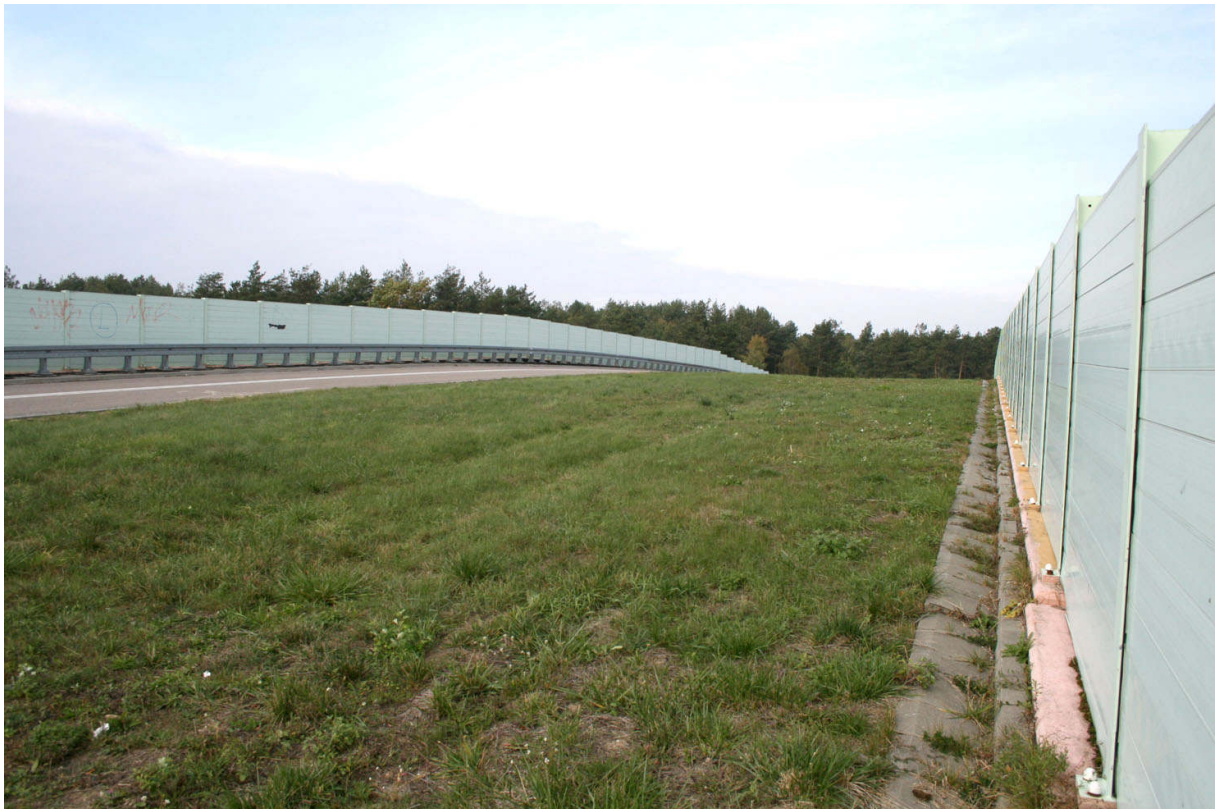
Fot. 14. Górne przejście dla zwierząt w m. Emilianów-skrajnie ubogie zagospodarowanie powierzchni znacząco ogranicza liczbę gatunków korzystających z przejścia

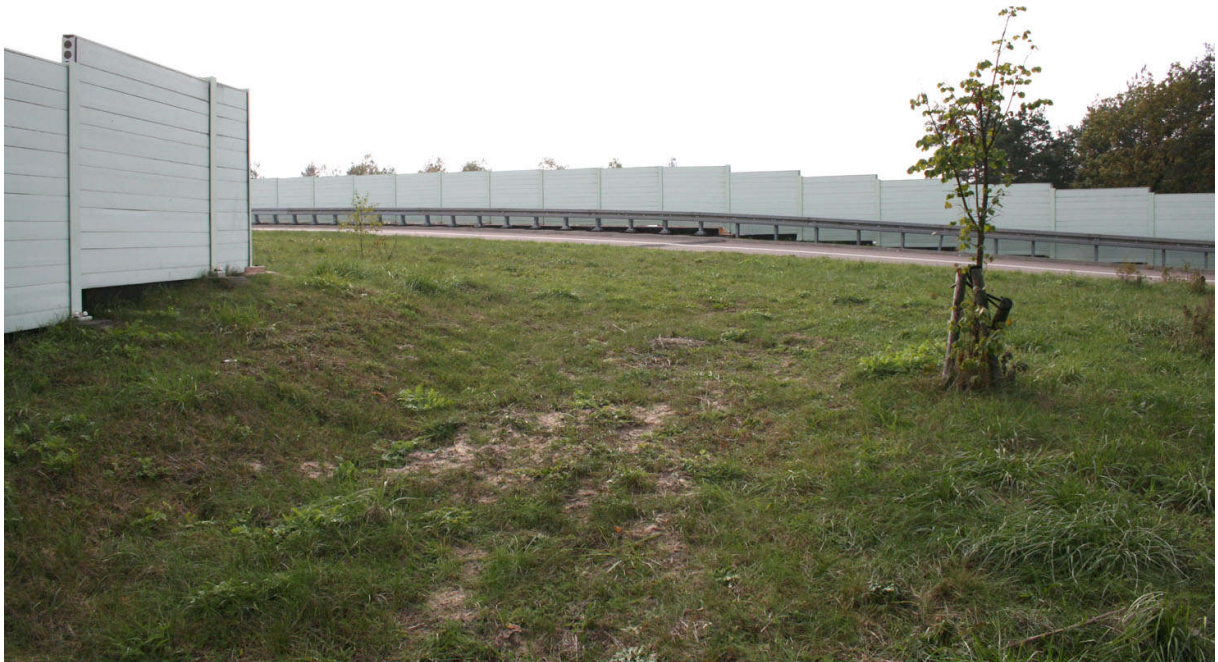
Fot. 15. Górne przejście dla zwierząt w m. Emilianów-skrajnie ubogie zagospodarowanie powierzchni znacząco ogranicza liczbę gatunków korzystających z przejścia

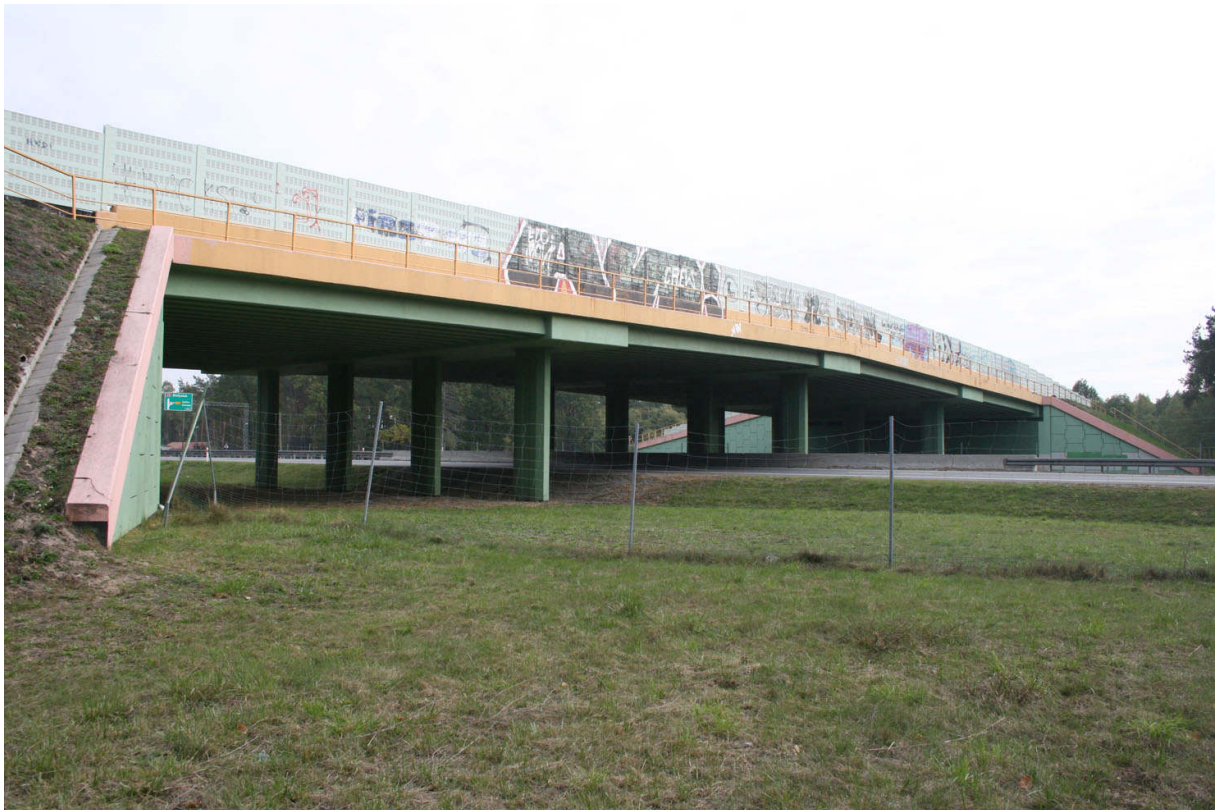
Fot. 16. Górne przejście dla zwierząt w m. Emilianów-pasy dla obsługi ułatwiają graffitiarzom dewastowanie ekranów

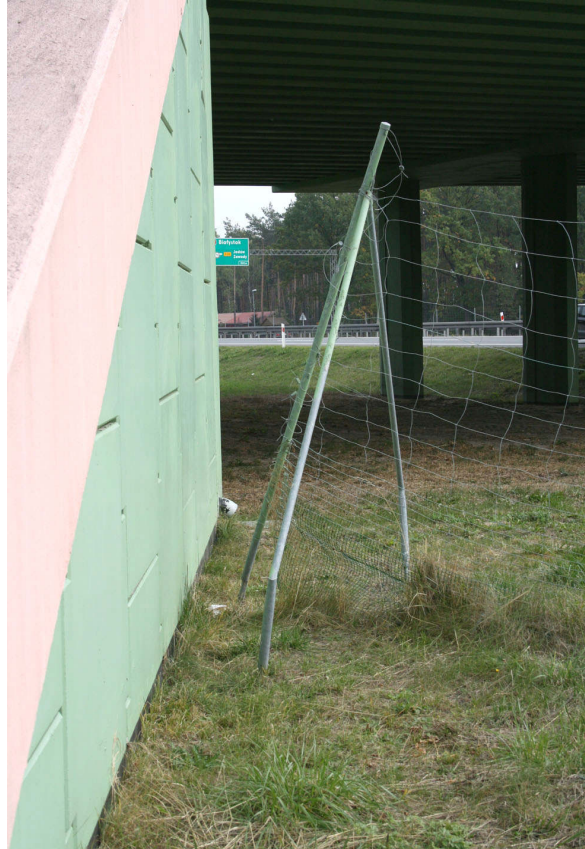
Fot. 17. Górne przejście dla zwierząt w m. Emilianów-nieszczelność w ogrodzeniu wykorzystywana przez ssaki kopytne (potwierdzono w trakcie wizji terenowej)

- ogrodzenie ochronne nie posiada odpowiedniej szczelności – obserwowane są liczne luki i nieciągłości siatki będące efektem uszkodzeń mechanicznych, aktów wandalizmu i kradzieży; łącznie zidentyfikowano kilkanaście uszkodzeń umożliwiających przekraczanie ogrodzeń przez zwierzęta, a 4 uszkodzenia były na tyle poważne, że umożliwiały swobodne wychodzenia na jezdnie dużych ssaków kopytnych; zidentyfikowano bardzo dużo uszkodzeń, które zostały naprawione w różnych okresach czasu, jednak zawsze z wykorzystaniem doraźnych, chałupniczych metod, które są nietrwałe i nie przywracają pierwotnych parametrów ogrodzenia;

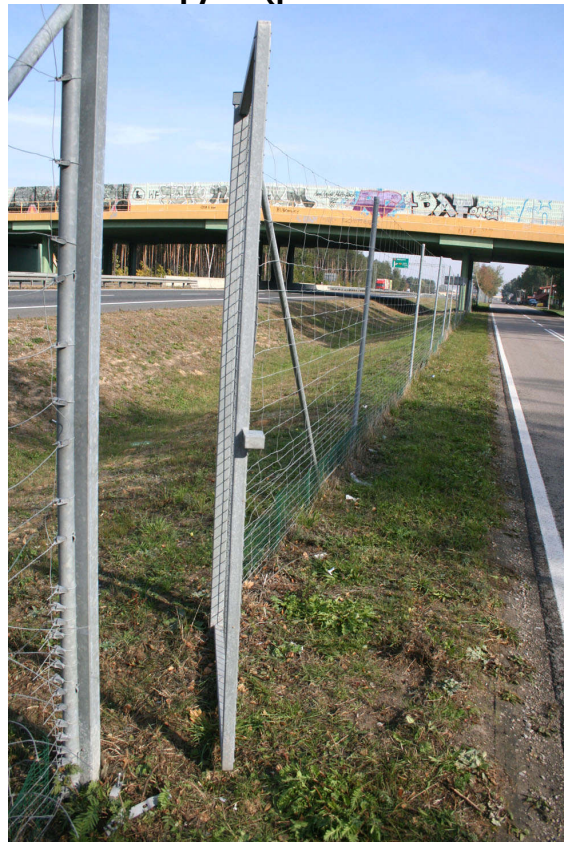
Fot. 18. Otwarta i niezabezpieczona furtka w bezpośrednim otoczeniu górnego przejścia dla zwierząt w m. Emilianów, w obszarze aktywności łośa

- furtki i bramy w ciągu ogrodzeń nie posiadają odpowiedniej szczelności – w trakcie wizji terenowych stwierdzono otwarcie i brak zabezpieczeń 2 furtek i 1 bramy wjazdowej, zaś pozostałe 2 furtki i 1 brama posiadały nietrwałe, łatwe do usunięcia zabezpieczenia; wysoka aktywność ludzi w otoczeniu drogi powoduje częste otwieranie bram i furtek przez niepowołane osoby, co prowadzi do bardzo wysokiego ryzyka kolizji z udziałem wszystkich

grup zwierząt; bramy i furtki zlokalizowane w obszarach aktywności dużych i średnich ssaków muszą obowiązkowo posiadać trwałe zabezpieczenia możliwe do otwarcia jedynie przez służby utrzymaniowe a ich szczelność powinna być przedmiotem regularnych i częstych kontroli;

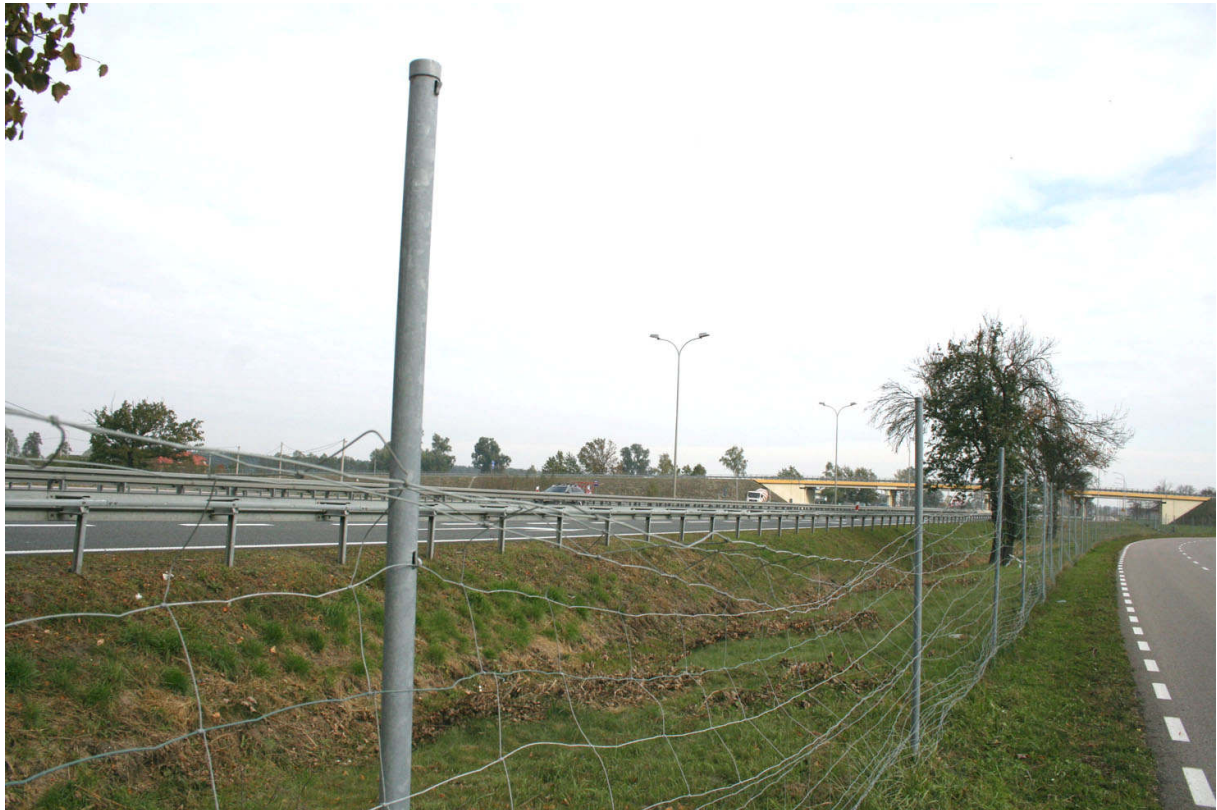
Fot. 19. Zniszczone ogrodzenie w otoczeniu Węzła Emilianów – w obszarze aktywności łosia

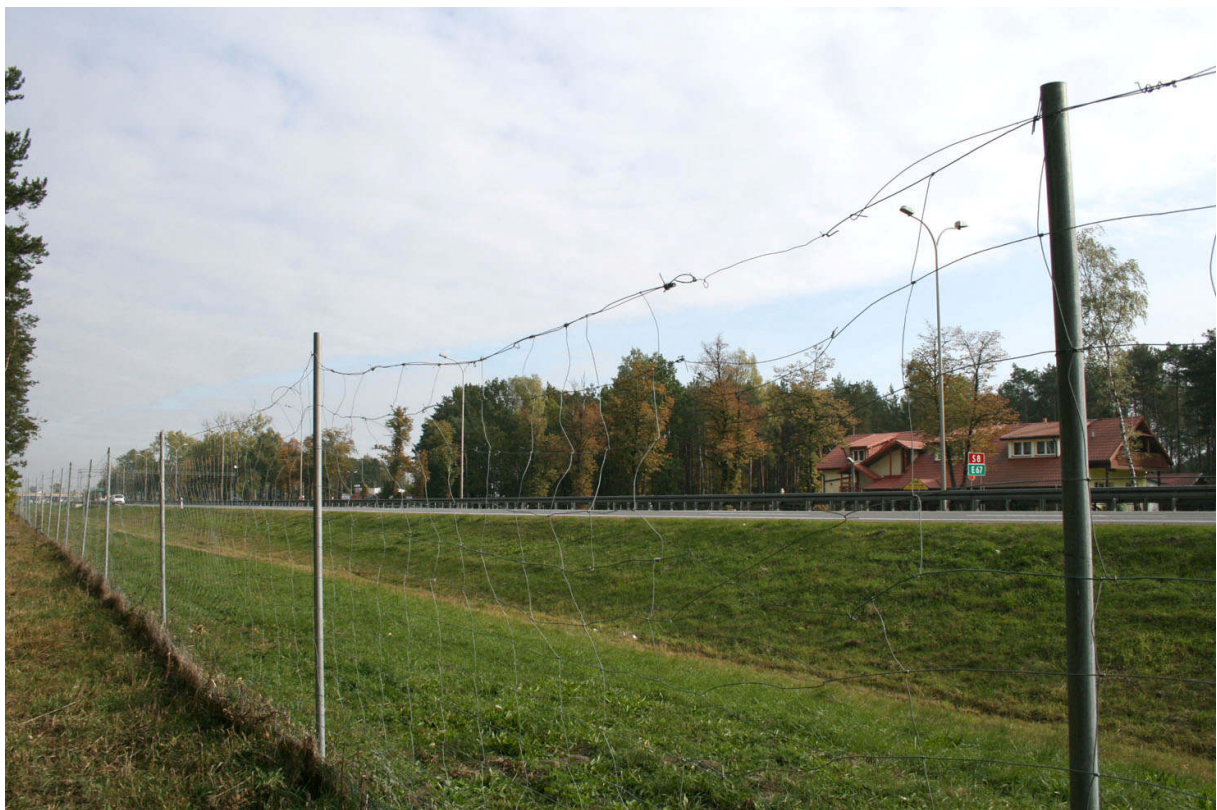
Fot. 20. Typowe, prowizoryczne naprawy uszkodzeń w ogrodzeniach nie pozwalają na zachowanie odpowiedniego naciągu siatki, co ogranicza efektywną wysokość

- ogrodzenie ochronne nie zabezpiecza skutecznie przed przeskakiwaniem dużych zwierząt na jezdnie drogi S-8 – zbyt mała wysokość nominalna (mniejsza o 20 cm od zalecanej) oraz znacznie obniżona efektywna wysokość w praktyce – obserwowane jest zmniejszenie naciągu i obwieszanie się siatki w efekcie zbyt dużego rozstawu słupków wsporczych, ich niestabilnego montażu i odchyień oraz licznych uszkodzeń drutów naciągowych; na wielu słupkach wsporczych zastosowano prowizoryczne i nietrwałe mocowania siatki, które nie pozwalają na wykonanie odpowiedniego naciągu siatki, w celu uzyskania nominalnej, projektowej wysokości ogrodzenia;

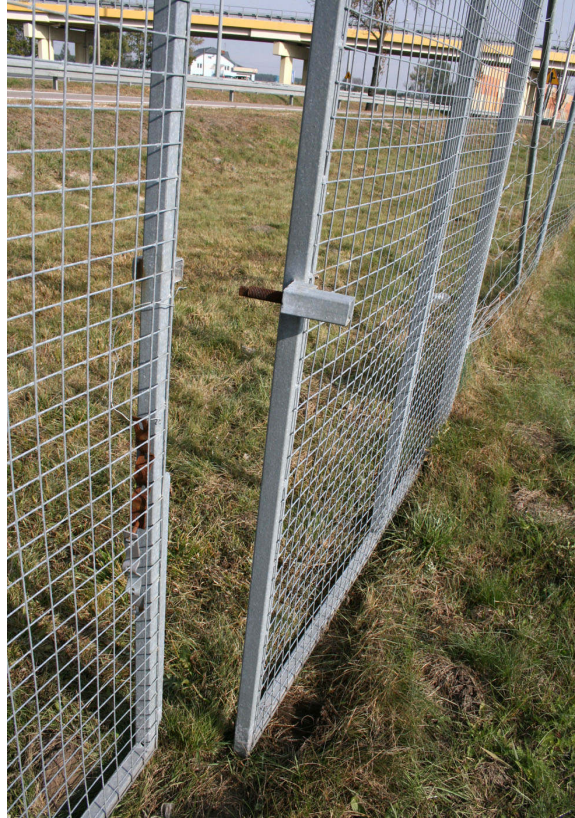
Fot. 21. Otwarta i niezabezpieczona furтка w otoczeniu Węzła Emilianów – w obszarze aktywności łośia

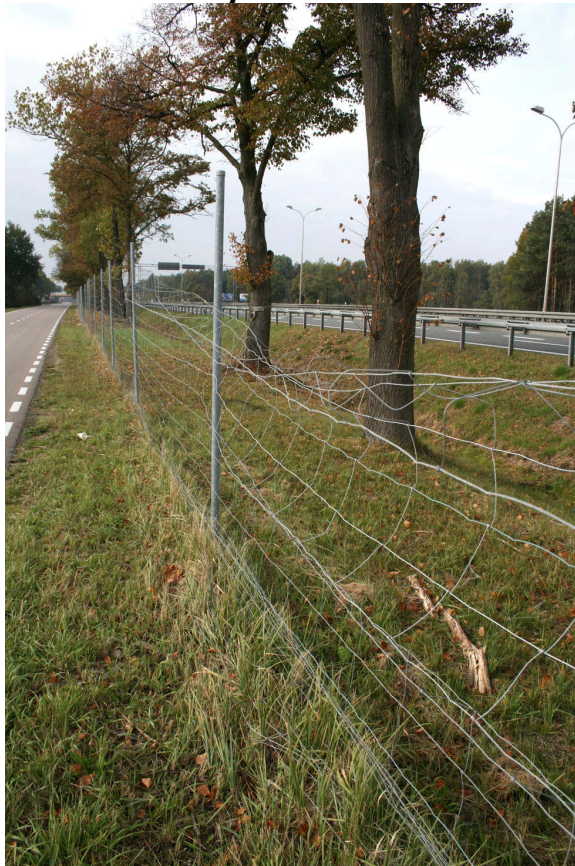
Fot. 22. Uszkodzone ogrodzenie w otoczeniu Węzła Emilianów – w obszarze aktywności łośia

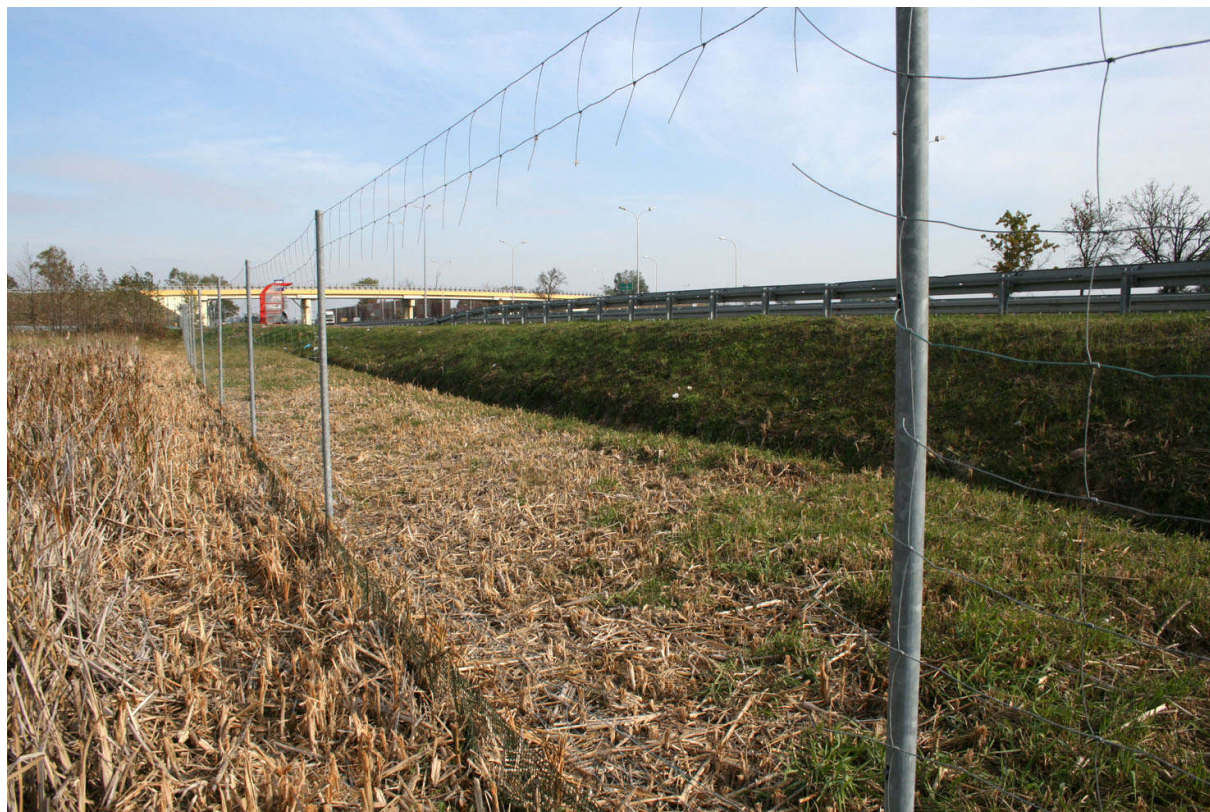
Fot. 23. Uszkodzone ogrodzenie w otoczeniu Węzła Emilianów – w obszarze aktywności łośia

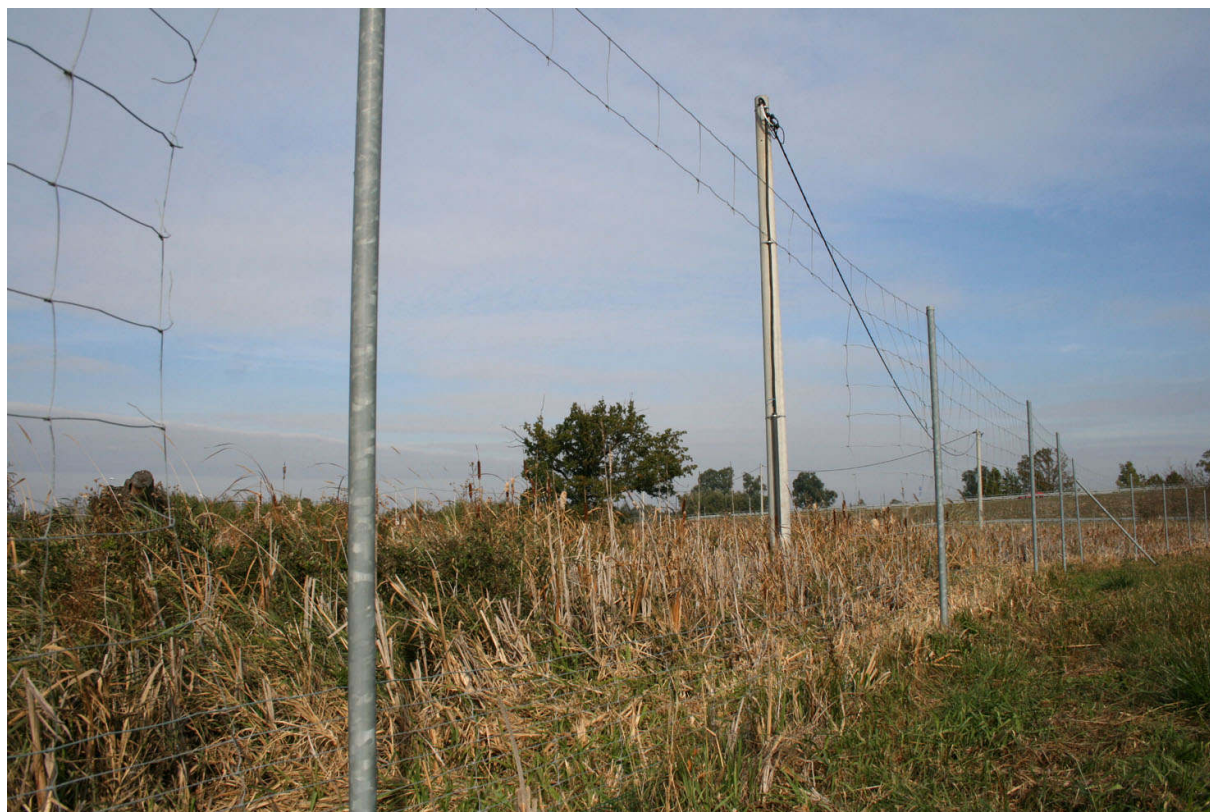
Fot. 24. Uszkodzone ogrodzenie w otoczeniu Węzła Emilianów – w obszarze aktywności łośia
