Raport

z oceny zastosowanych rozwiązań
minimalizujących wpływ drogi ekspresowej S-8,
odcinek: Radzymin Północ-Emilianów
na dziko żyjące zwierzęta

Stowarzyszenie
Pracownia na rzecz Wszystkich Istot
Bystra, 2016

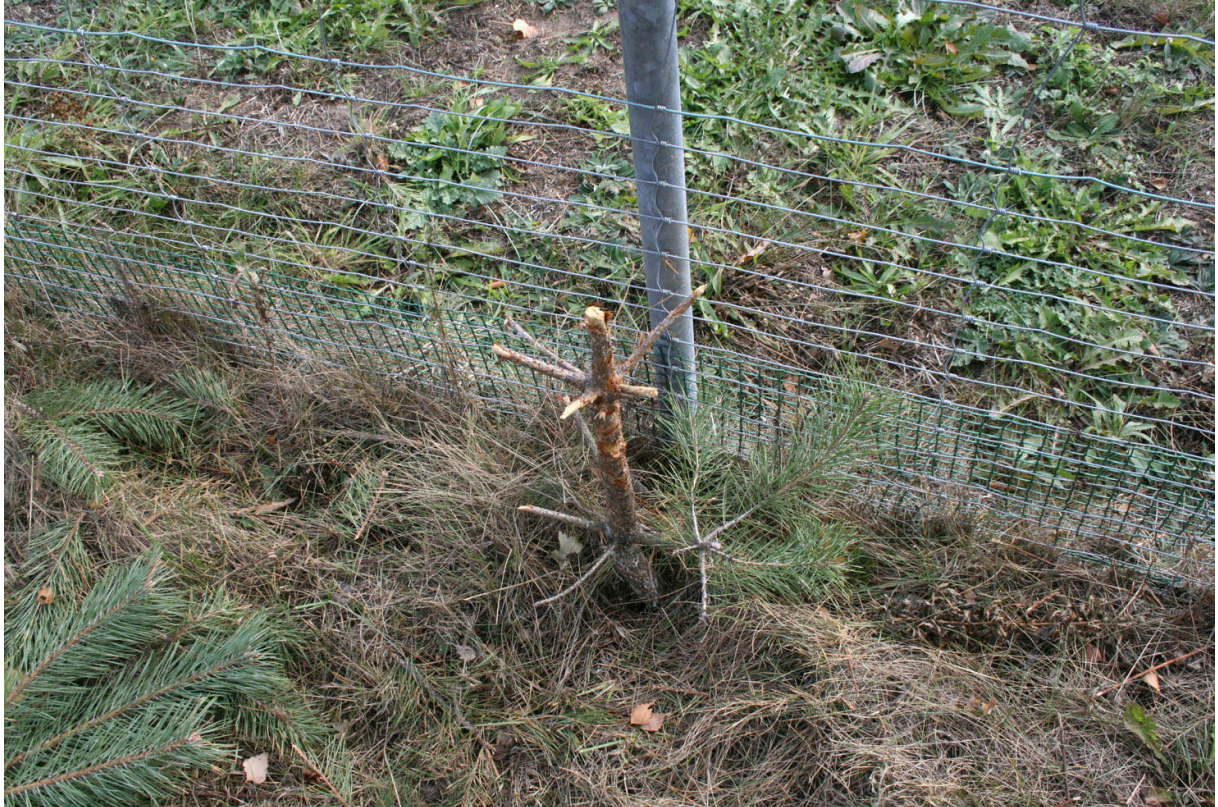
Fot. 25. Uszkodzone drzewa przy ogrodzeniu w otoczeniu Węzła Emilianów – efekt żerowania ssaków kopytnych

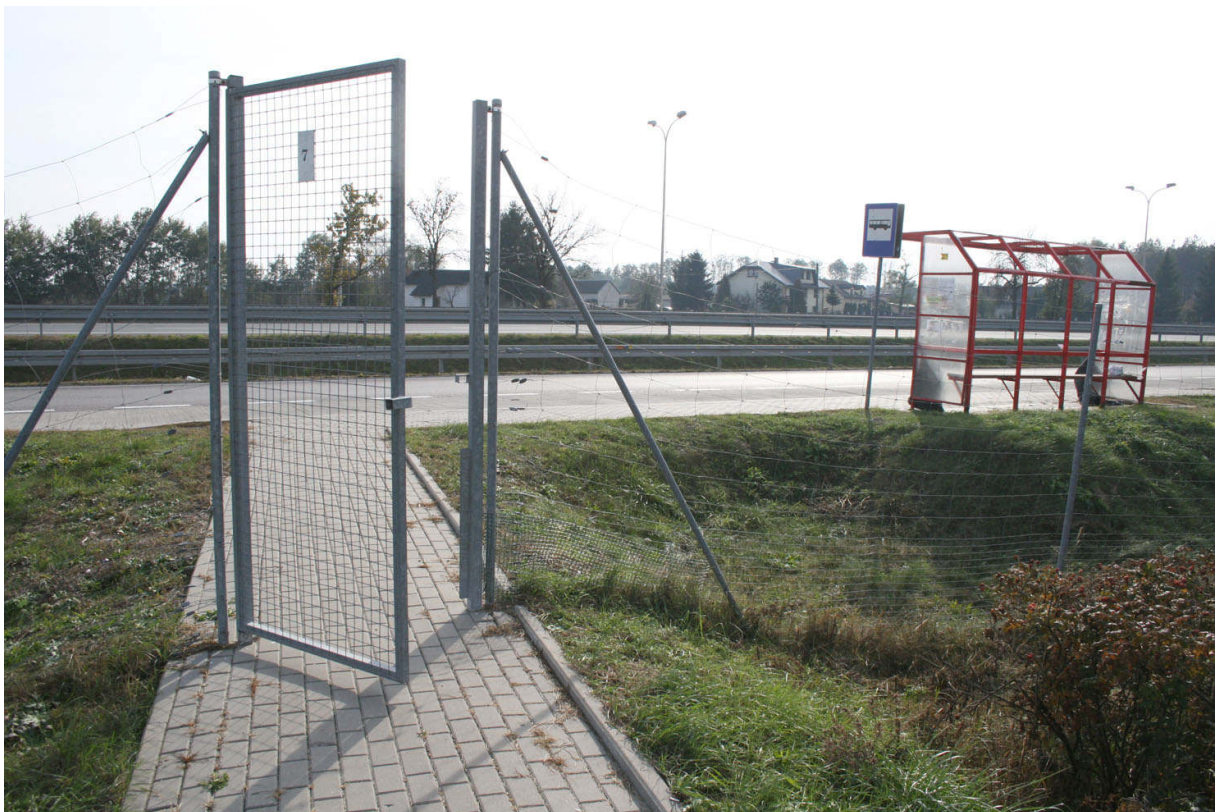
Fot. 26. Furtka w ogrodzeniu prowadząca na przystanek autobusowy-absurd projektowy- wielokrotne otwieranie powoduje istotne zagrożenie bezpieczeństwa ruchu

- ogrodzenie posiada liczne błędy projektowe, ograniczające jego skuteczność i powodujące istotne zagrożenia dla bezpieczeństwa ruchu – kluczowym problemem jest lokalizacja przystanków autobusowych przy łącznicach Węzła Emilianów – pasażerowie muszą korzystać z furtek w ogrodzeniach aby dostać się do przystanków, co powoduje wielokrotne otwieranie furtek każdego dnia i jednocześnie częste ich nie domykanie – powstają luki, przed które zwierzęta wychodzą na jezdnie S-8; kolejny istotny problem, to zbyt krótkie i niewłaściwie zakończone ogrodzenia wzdłuż łącznic Węzła Emilianów - powyższe problemy stwarzają istotne ryzyko kolizji z udziałem ssaków kopytnych (w tym łosia) ze względu na fakt, że Węzeł Emilianów sąsiaduje (od zachodu) z korzystnym dla dużych ssaków kompleksem siedlisk leśnych i wodno-błotnych; wzdłuż ogrodzenia Węzła Emilianów stwierdzono (w trakcie wizji terenowych) intensywny ruch ssaków kopytnych, które chętnie będą wykorzystywać wszelkie nieszczelności by przedostać się na jezdnie S-8;

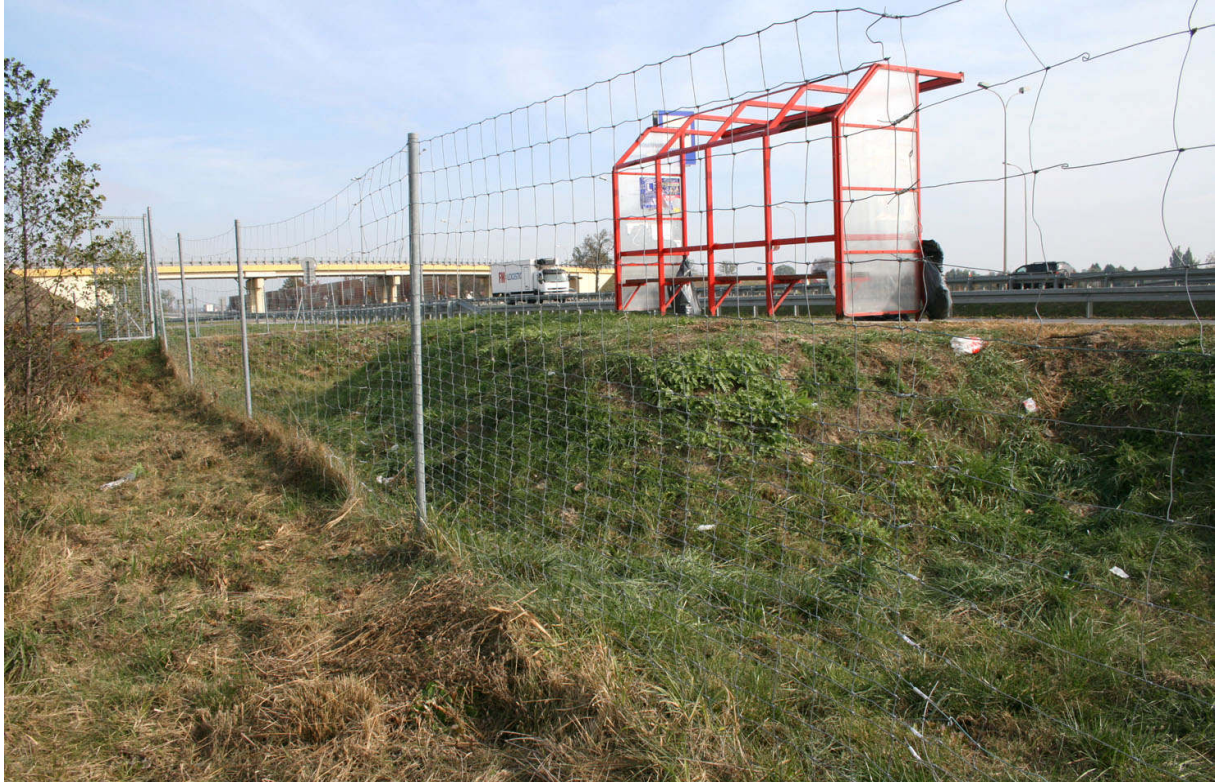
Fot. 27. Lokalizacja przystanków za ogrodzeniem to absurd projektowy, który powoduje, że ogrodzenie nigdy nie będzie szczelne a w bezpośrednim otoczeniu znajduje się cenne siedlisko ssaków kopytnych, w tym łośia

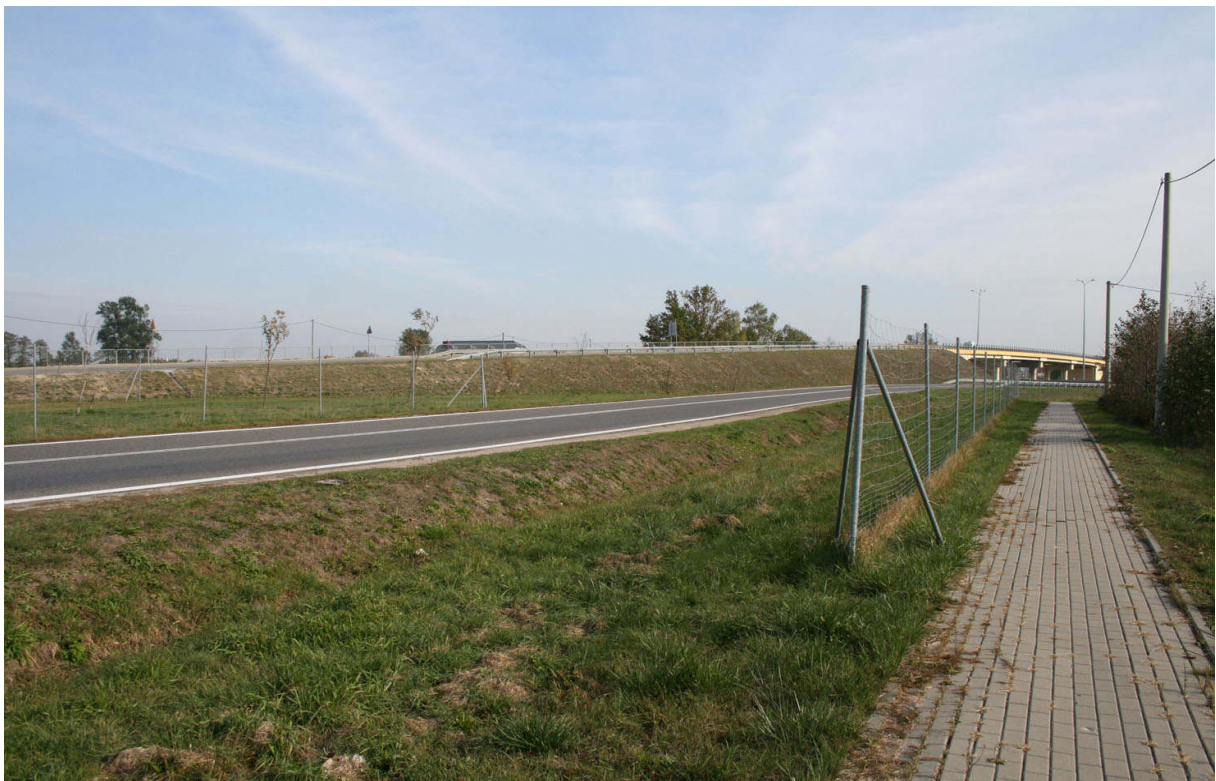
Fot. 28. Ogrodzenie wokół Węzła Emilianów nie jest w pełni skuteczne—odcinki są zbyt krótkie i nie zawsze prawidłowo zlokalizowane – powoduje to istotne zagrożenie dla bezpieczeństwa ruchu, gdyż w otoczeniu znajduje się cenne siedlisko dużych ssaków, w tym łośia
