RAPORT

z oceny zastosowanych rozwiązań
minimalizujących wpływ drogi krajowej DK24,
odcinek: Skwierzyna Południe-Chełmsko
na dziko żyjące zwierzęta

Stowarzyszenie
Pracownia na rzecz Wszystkich Istot
Bystra, 2016

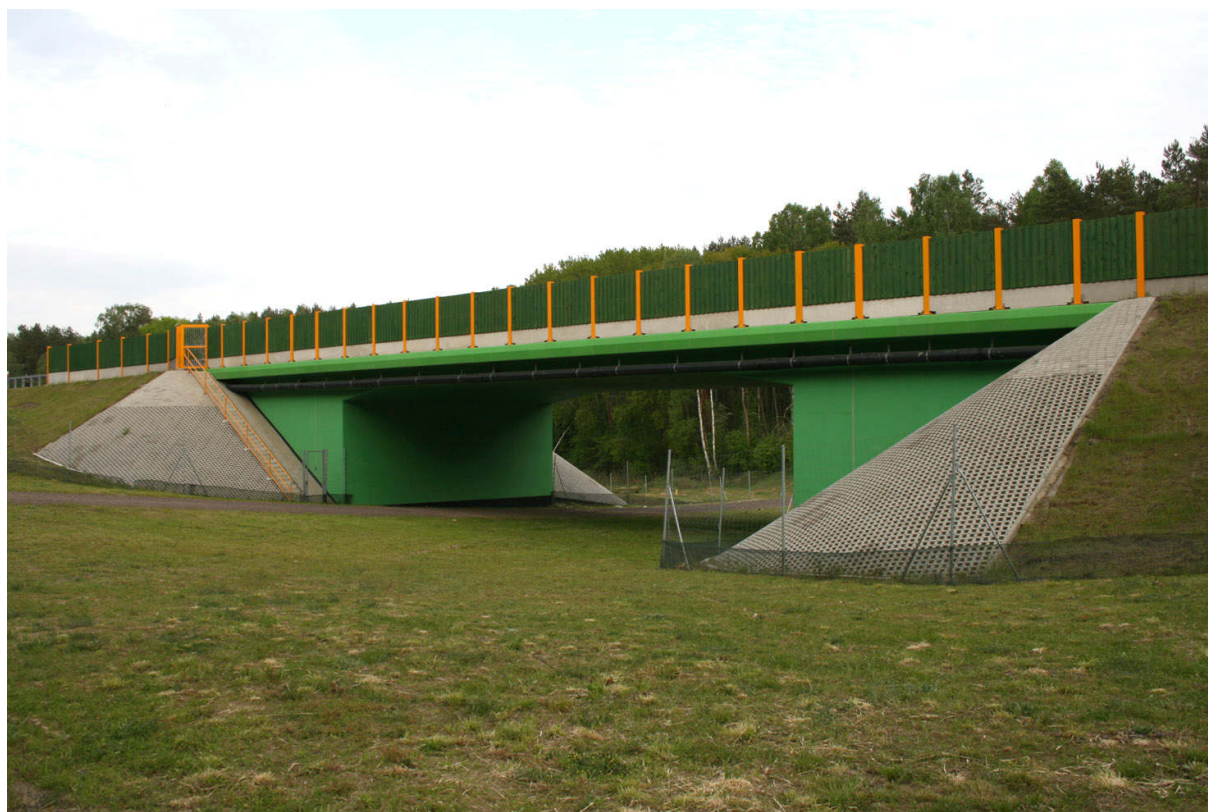
Fot. 1. Przejście dolne dla dużych zwierząt k. miejscowości Chełmsko posiada wymiary odpowiednie dla wszystkich gatunków zwierząt. Jaskrawa kolorystyka może odstraszać niektóre gatunki i osobniki.

- kolorystyka obiektu – konstrukcja przejścia pomalowana została w całości na silnie jaskrawy, zielony kolor, zaś balustrady na jaskrawy kolor pomarańczowy – zastosowanie takich kolorów będzie oddziaływać odstraszająco na niektóre gatunki i osobniki ssaków – zwłaszcza jelenia i wilka;

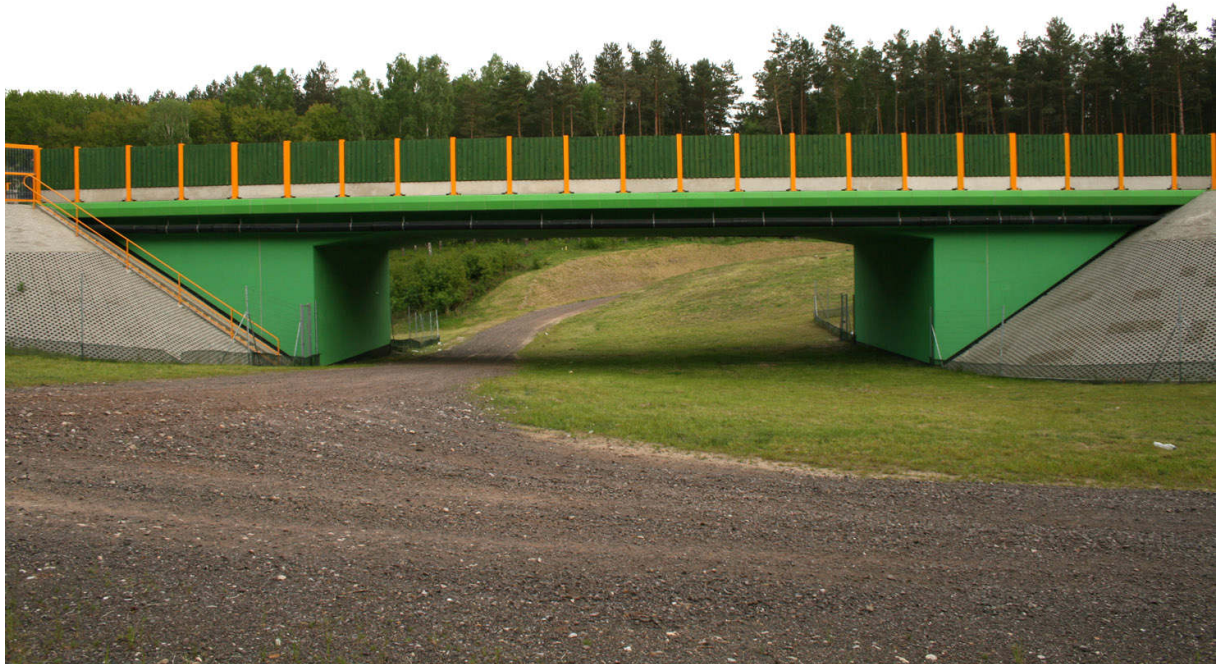
Fot. 2. Przejście dolne dla dużych zwierząt k. miejscowości Chełmsko – droga serwisowa zajmuje dużą powierzchnię pozbawioną roślinności, jej przebieg w otoczeniu przejścia jest niekorzystny i przecina strefy naprowadzania zwierząt.

- o nawierzchni z kruszywa łamanego, która dość znacznie ingeruje (przez niekorzystny przebieg) w strefy naprowadzania zwierząt – co utrudnia optymalne zagospodarowanie terenu i niekorzystnie zwiększa aktywność pojazdów na powierzchni i w otoczeniu obiektu;

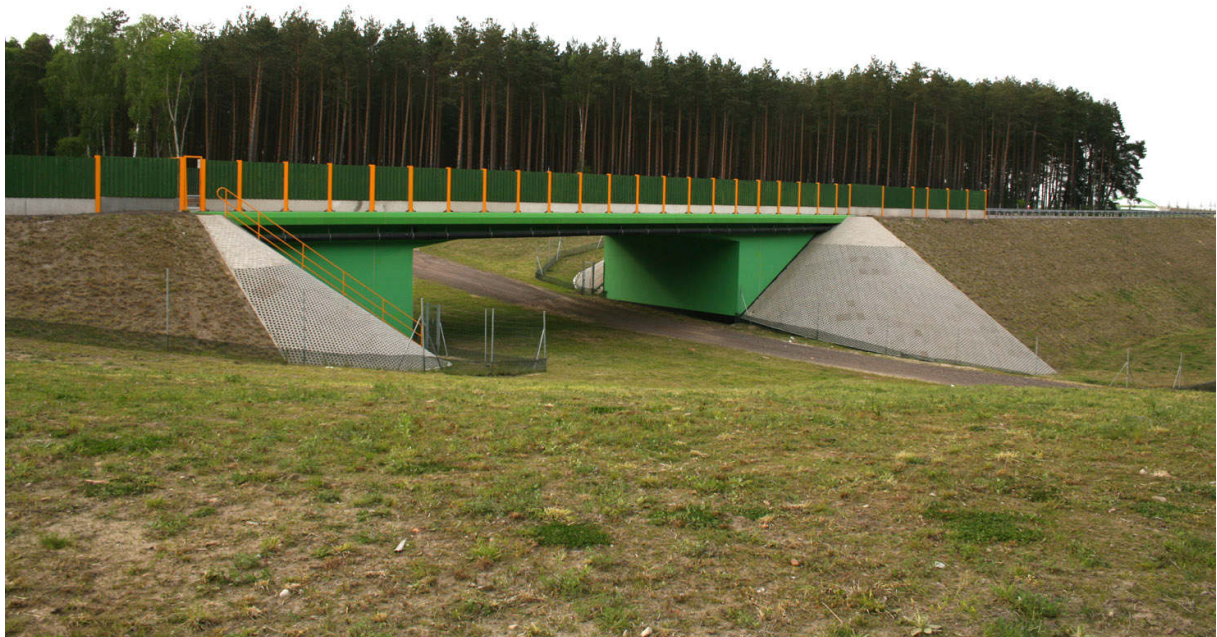
Fot. 3. Przejście dolne dla dużych zwierząt k. miejscowości Chełmsko – skrajnie ubogie zagospodarowanie powierzchni i otoczenia jest niedostosowane do siedlisk leśnych i znacząco ogranicza liczbę gatunków korzystających z przejścia.

- zagospodarowanie powierzchni i otoczenia przejścia zaprojektowane zostało w niewłaściwy sposób pod względem wymagań gatunków oraz zachowania łączności krajobrazu i ciągłości korytarza ekologicznego – nie wprowadzono nasadzeń roślinnych, brak dodatkowych elementów siedliskotwórczych i naprowadzających; warunki gruntowe na powierzchni są zbyt ubogie do bujnego rozwoju roślin; na powierzchni przejścia zlokalizowano drogę serwisową

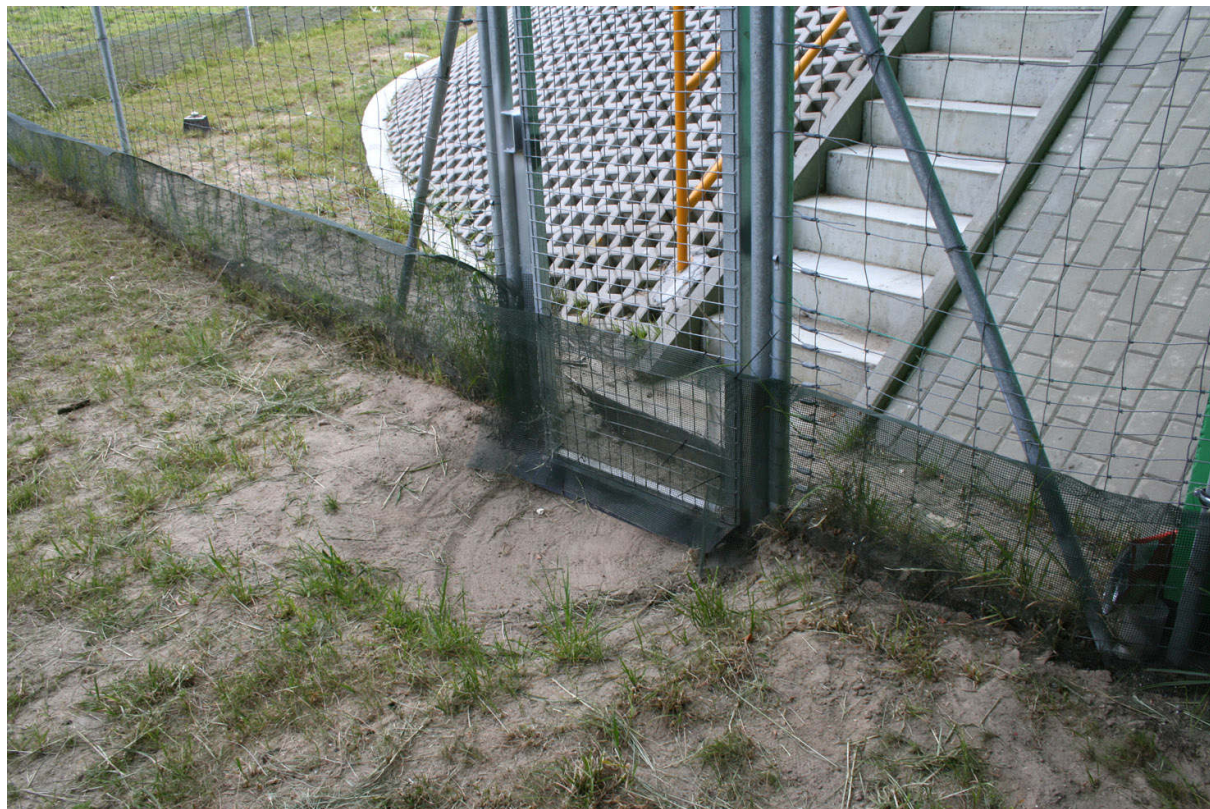
Fot. 4. Ogradzenia dla małych zwierząt z siatek polimerowych posiadają ograniczoną skuteczność, ich szczelność jest ograniczona w obrębie bram i furtek.

- ogrodzenia wykonane z siatek polimerowych w ograniczonym stopniu spełniają funkcje naprowadzania zwierząt do przejść, użyte materiały są nietrwałe i mogą jedynie czasowo zapewnić skuteczne zabezpieczenie przed przenikaniem płazów na jezdnie; zgodnie z wytycznymi projektowania ogrodzeń GDDKiA ogrodzenia tego typu mogą spełniać jedynie funkcje ogrodzeń tymczasowych, zatem nie jest to rozwiązanie przeznaczone dla trwałej ochrony herpetofauny przy drogach;
- funkcjonalność ogrodzeń z siatek (zdolność zatrzymywania płazów) ograniczają w dużym stopniu błędy wykonawcze i usterki eksploatacyjne – luki i szczeliny na połączeniach arkuszy siatek, nieszczelności w rowach oraz na furtkach i bramach.
