Raport

z oceny zastosowanych rozwiązań
minimalizujących wpływ drogi ekspresowej
S-5/S-10, odcinek: Stryzek-Białe Błota
na dziko żyjące zwierzęta

Stowarzyszenie
Pracownia na rzecz Wszystkich Istot
Bystra, 2016

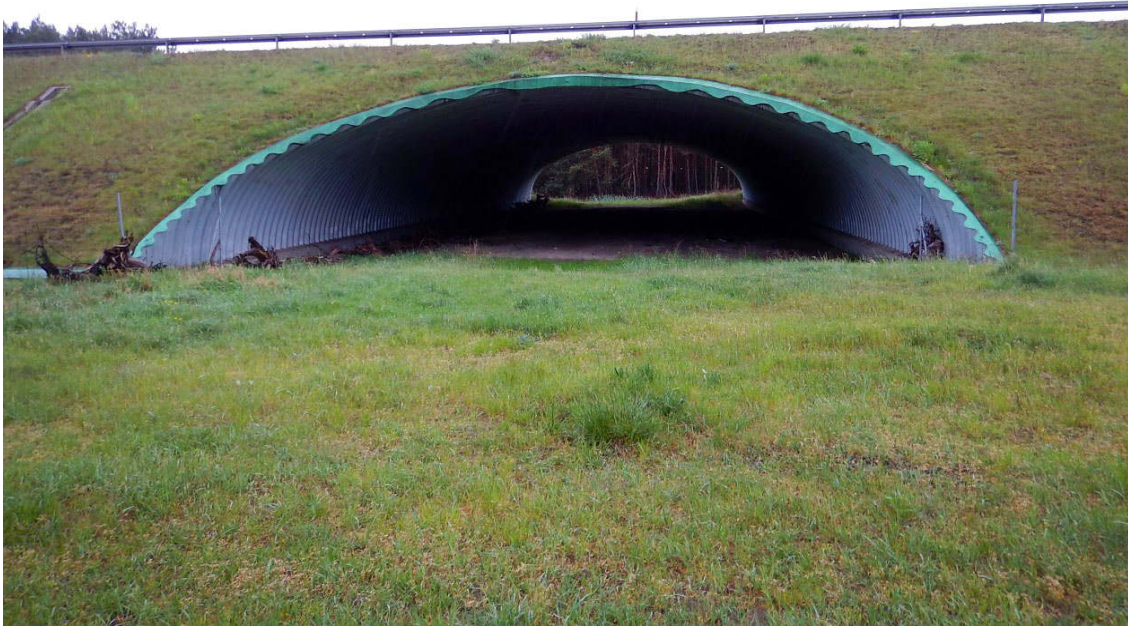
Fot. 1. Dolne przejście dla średnich zwierząt k. miejscowości Zielonka-jedyny obiekt przeznaczony do minimalizacji barierowego oddziaływania drogi

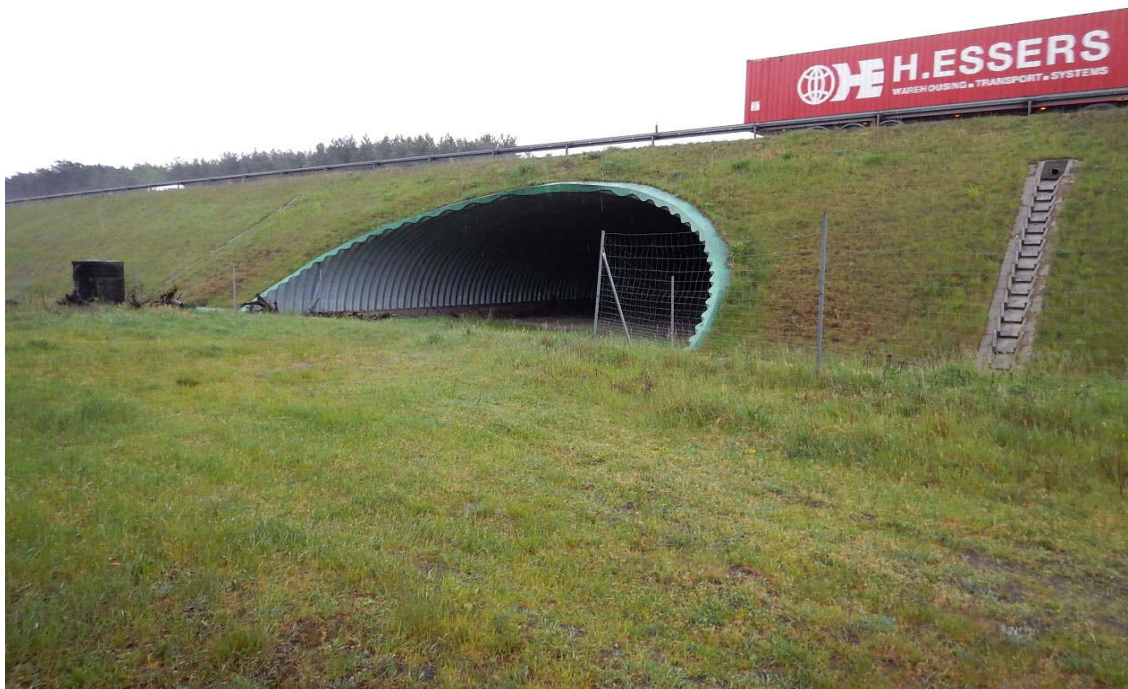
Fot. 2. Dolne przejście dla średnich zwierząt k. miejscowości Zielonka-od strony północnej obiekt posiada ogrodzenia naprowadzające – jednak zaprojektowane z błędami

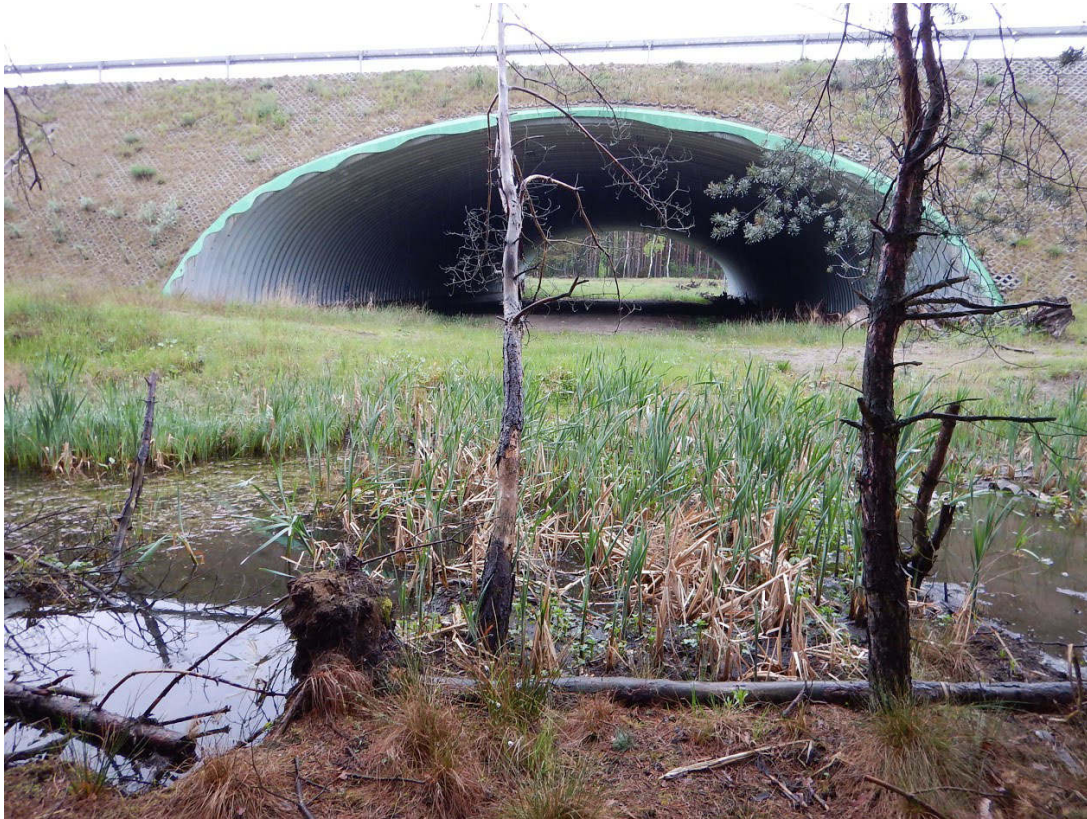
Fot. 3. Dolne przejście dla średnich zwierząt k. miejscowości Zielonka zlokalizowane jest w miejscu kolizji z cennym dla płazów, podmokłym siedliskiem

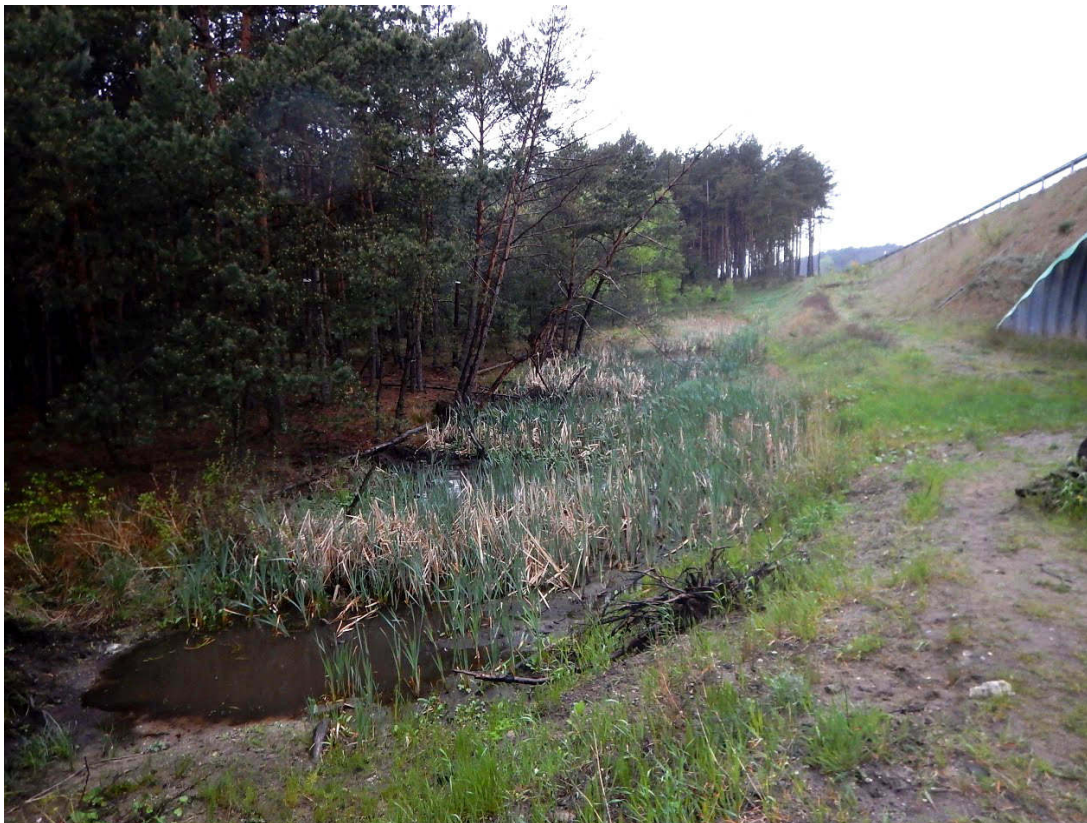
Fot. 4. Dolne przejście dla średnich zwierząt k. miejscowości Zielonka – w miejscu budowy przejścia zniszczona fragment cennego siedliska herpetofauny

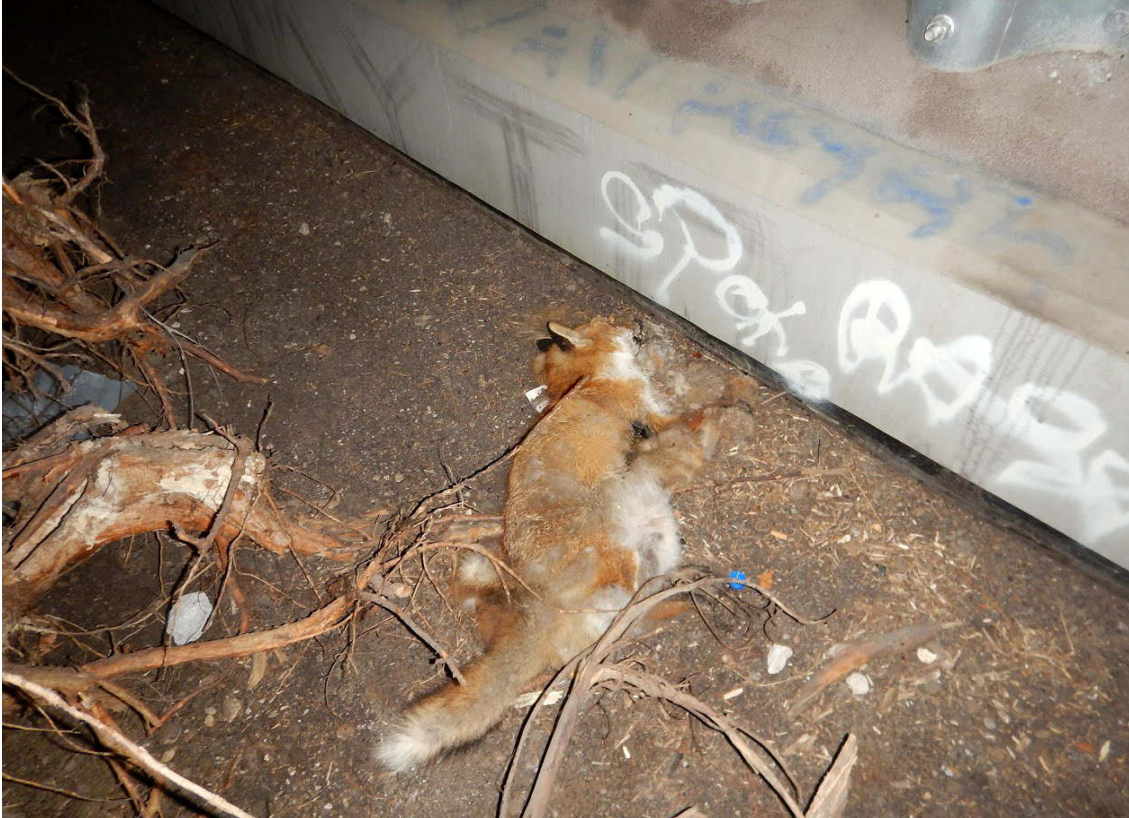
Fot. 5. Dolne przejście dla średnich zwierząt k. miejscowości Zielonka jest funkcjonalne głównie dla małych drapieżników-martwy lis na powierzchni przejścia

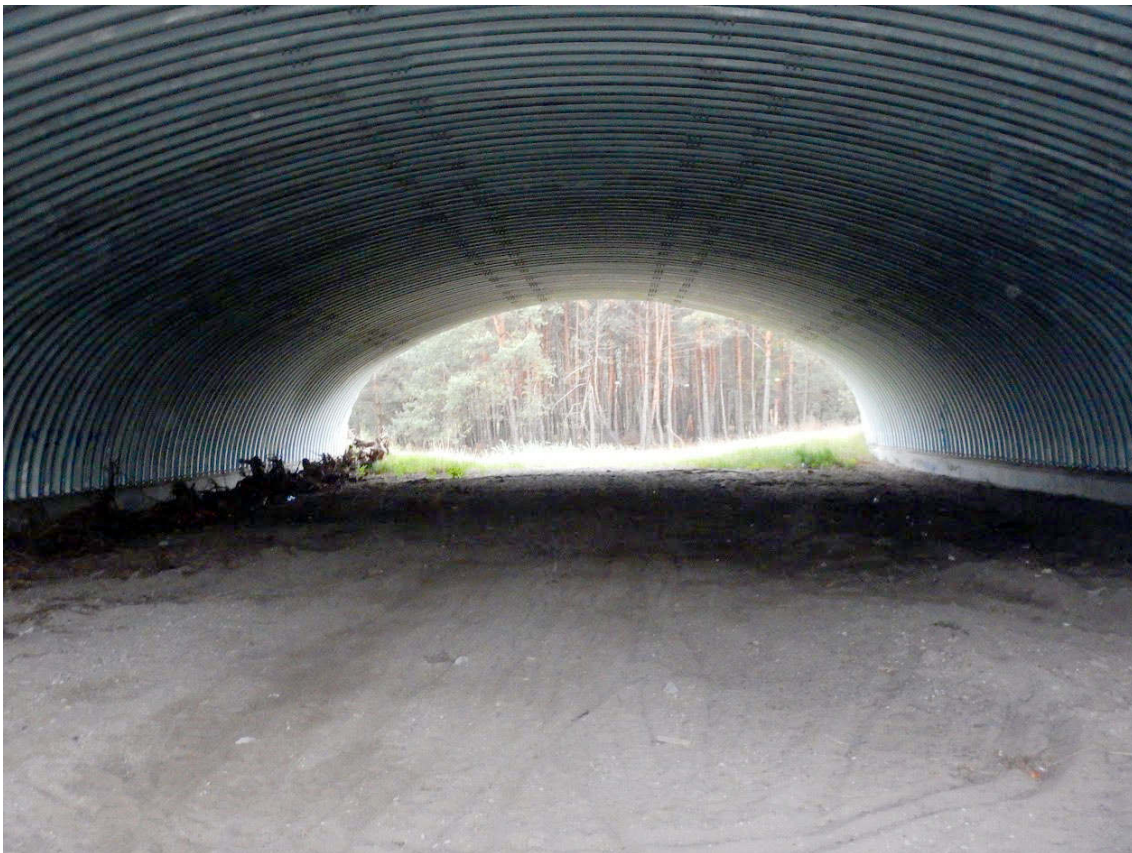
- zagospodarowanie powierzchni i otoczenia przejścia zaprojektowane zostało w niewłaściwy sposób pod względem zachowania łączności krajobrazu – nie wprowadzono nasadzeń roślinnych i innych obiektów siedliskotwórczych; małe światło obiektu i wysokie zacienienie na powierzchni przejścia powoduje całkowite przerwanie ciągłości zbiorowisk roślinnych;

Fot. 6. Dolne przejście dla średnich zwierząt k. miejscowości Zielonka-ubogie zagospodarowanie powierzchni znacząco ogranicza funkcjonalność

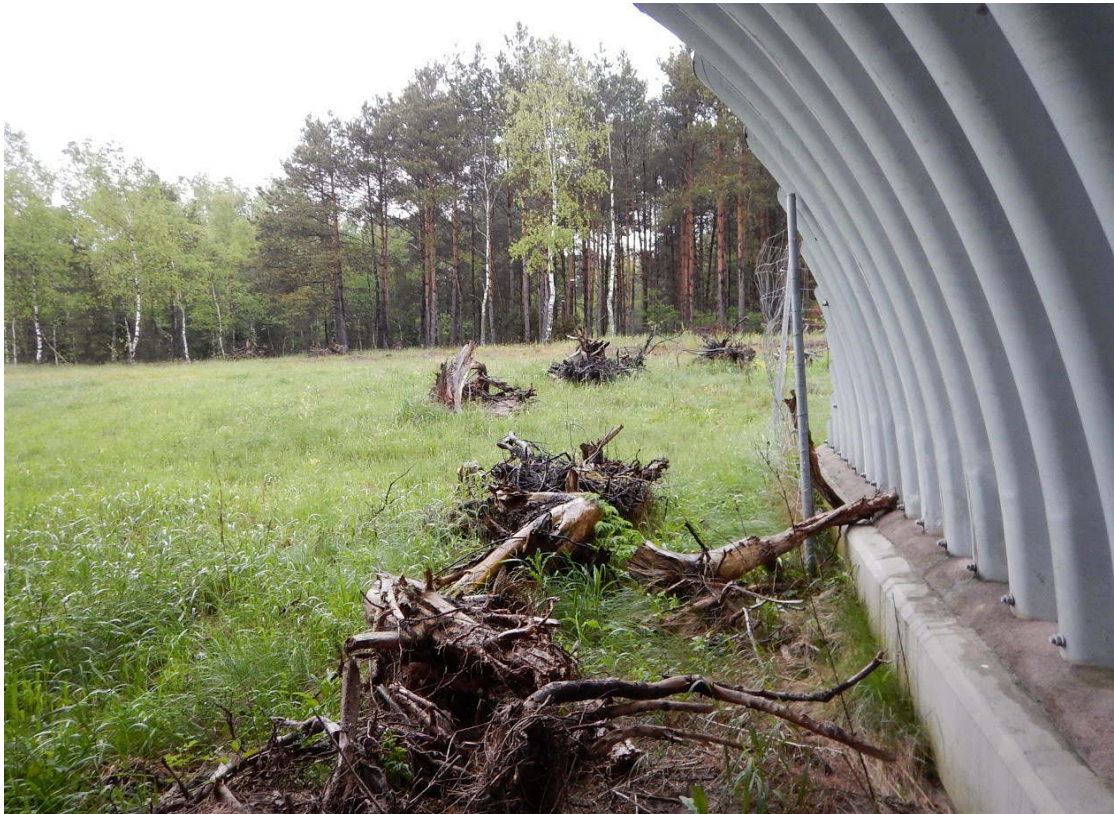
Fot. 7. Dolne przejście dla średnich zwierząt k. miejscowości Zielonka-w ramach poprawy warunków siedliskowych wyłożono karpy korzeniowe-jednak nieliczne, w wąskich pasach

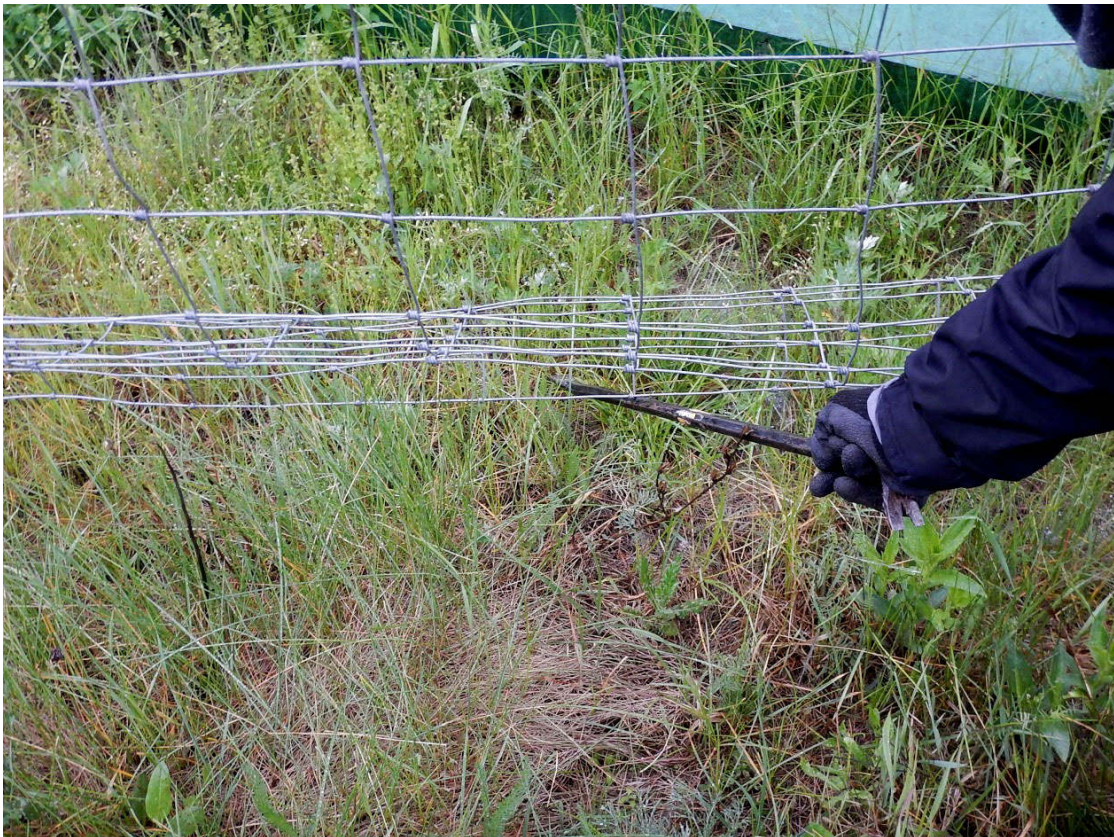
w niewłaściwy sposób – na połączeniu z obiektem (w newralgicznym miejscu) istnieją duże luki, przez które średnie i małe zwierzęta mogą swobodnie wychodzić na jezdnie;

Fot. 8. Dolne przejście dla średnich zwierząt k. miejscowości Zielonka-ogrodzenia ochronne w otoczeniu obiektu posiadają liczne nieszczelności

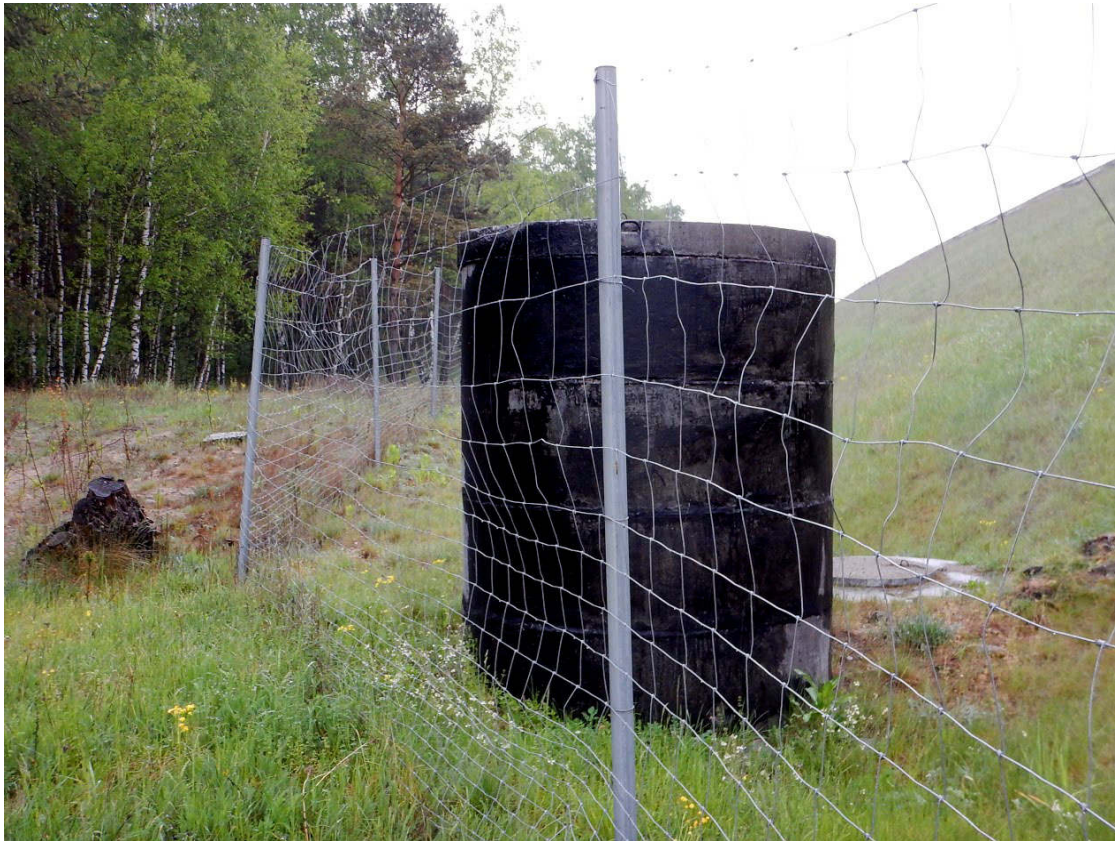
Fot. 9. Dolne przejście dla średnich zwierząt k. miejscowości Zielonka-przy wylotach obiektu znajdują się liczne pułapki dla małych zwierząt, zwłaszcza płazów

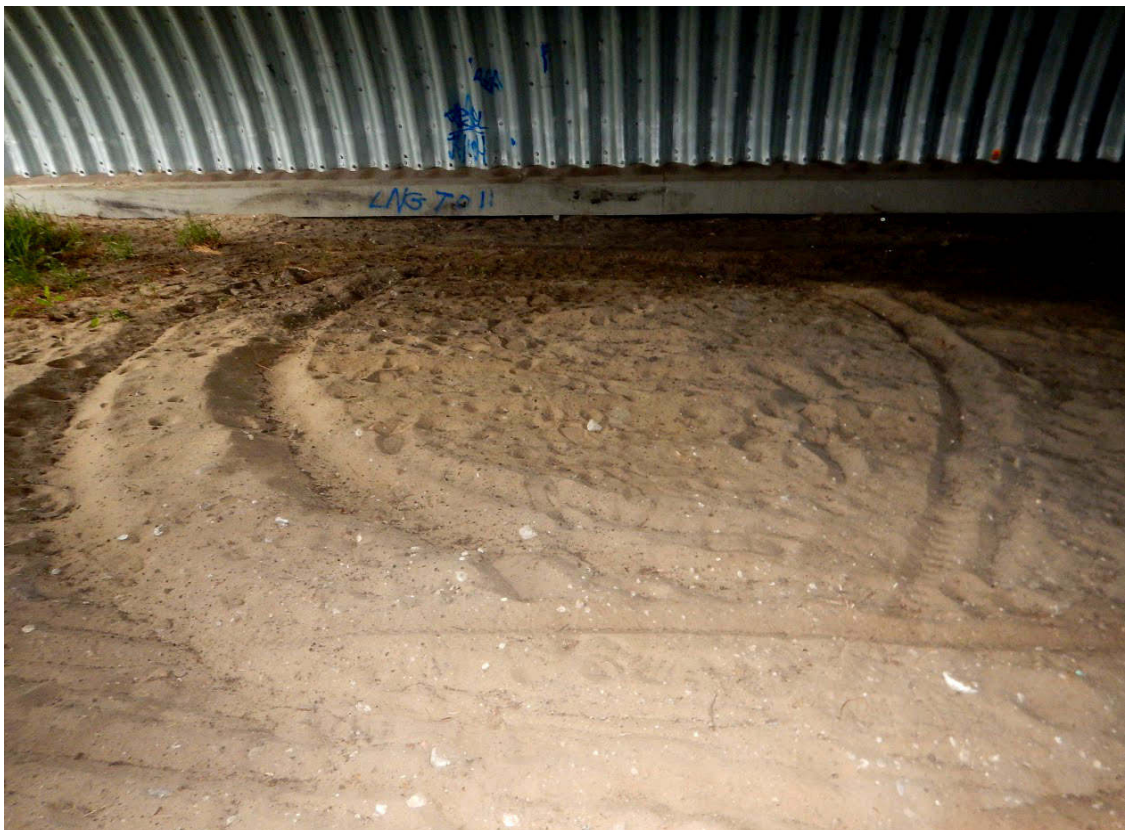
Fot. 10. Dolne przejście dla średnich zwierząt k. miejscowości Zielonka-intensywna penetracja przez ludzi i quady odstrasza leśne gatunki fauny

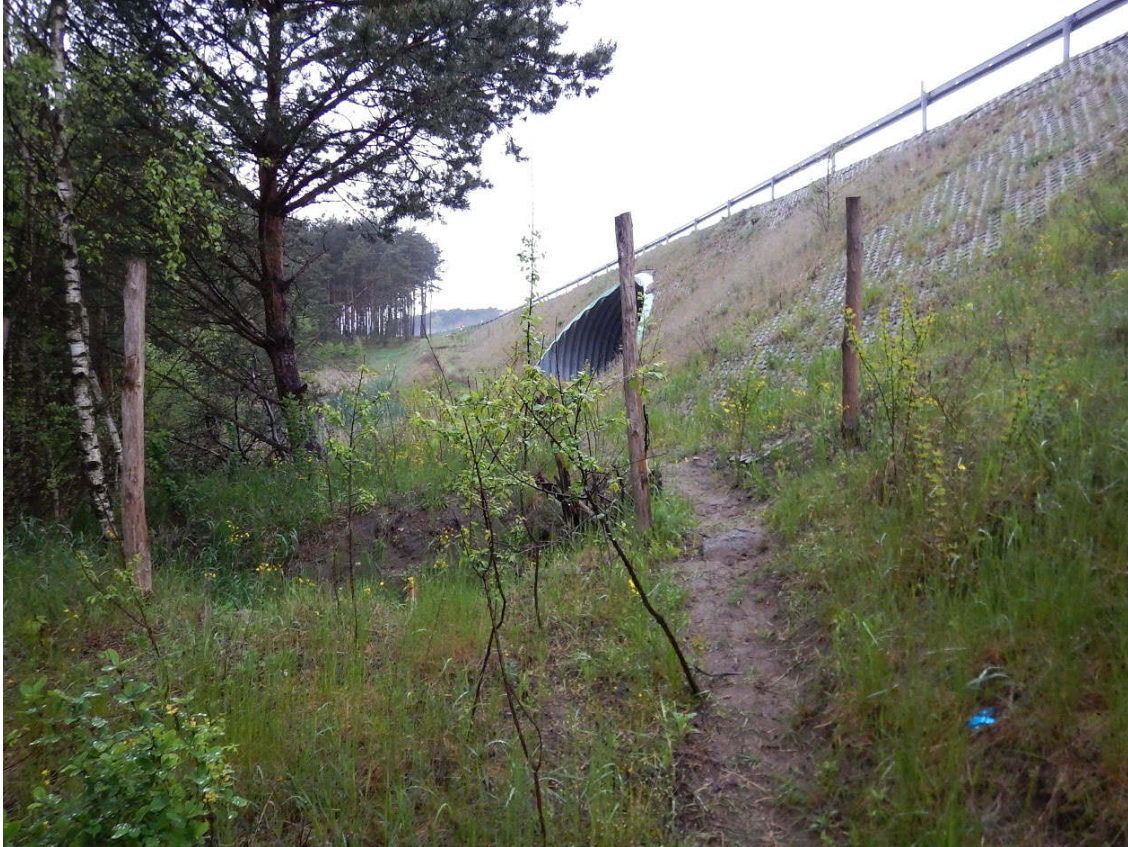
Fot. 11. Dolne przejście dla średnich zwierząt k. miejscowości Zielonka-ścieżki w otoczeniu świadczą o intensywnym wykorzystaniu obiektu przez ludzi

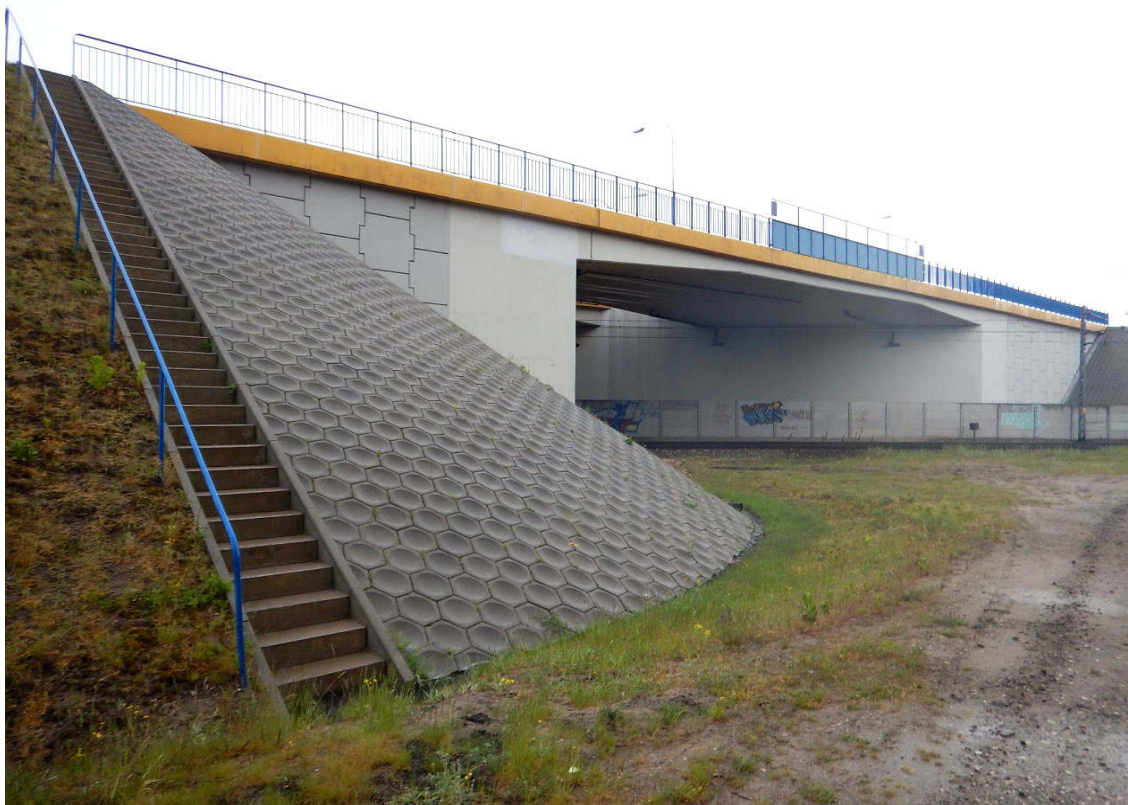
- ogólnie przedmiotowy obiekt należy ocenić nisko, jako przejście dla zwierząt; typ konstrukcji i wymiary są nieodpowiednie dla zachowania ciągłości siedlisk i korytarzy ekologicznych oraz wszystkich kluczowych gatunków dużych zwierząt; brak ogrodzeń naprowadzających i niekorzystne rozwiązania projektowe na powierzchni ograniczają funkcjonalność także dla małych zwierząt; ze względu na korzystną lokalizację obiektu oraz fakt, że zwierzęta mogą przemieszczać się także po torowisku, można spodziewać się wykorzystania przez pojedyncze, najmniej płochliwe osobniki z lokalnych populacji sarny, lisa, kuny i zająca; przy projektowaniu obiektu popełniono liczne błędy, które powodują całkowitą dysfunkcjonalność dla dużych ssaków i brak znaczenia dla minimalizacji wpływu drogi na ciągłość korytarza ekologicznego.

Fot. 12. Wiadukt nad linią kolejową C-E65 w miejscowości Stryzek-liczne błędy projektowe ograniczają istotnie jego potencjalne znaczenie ekologiczne

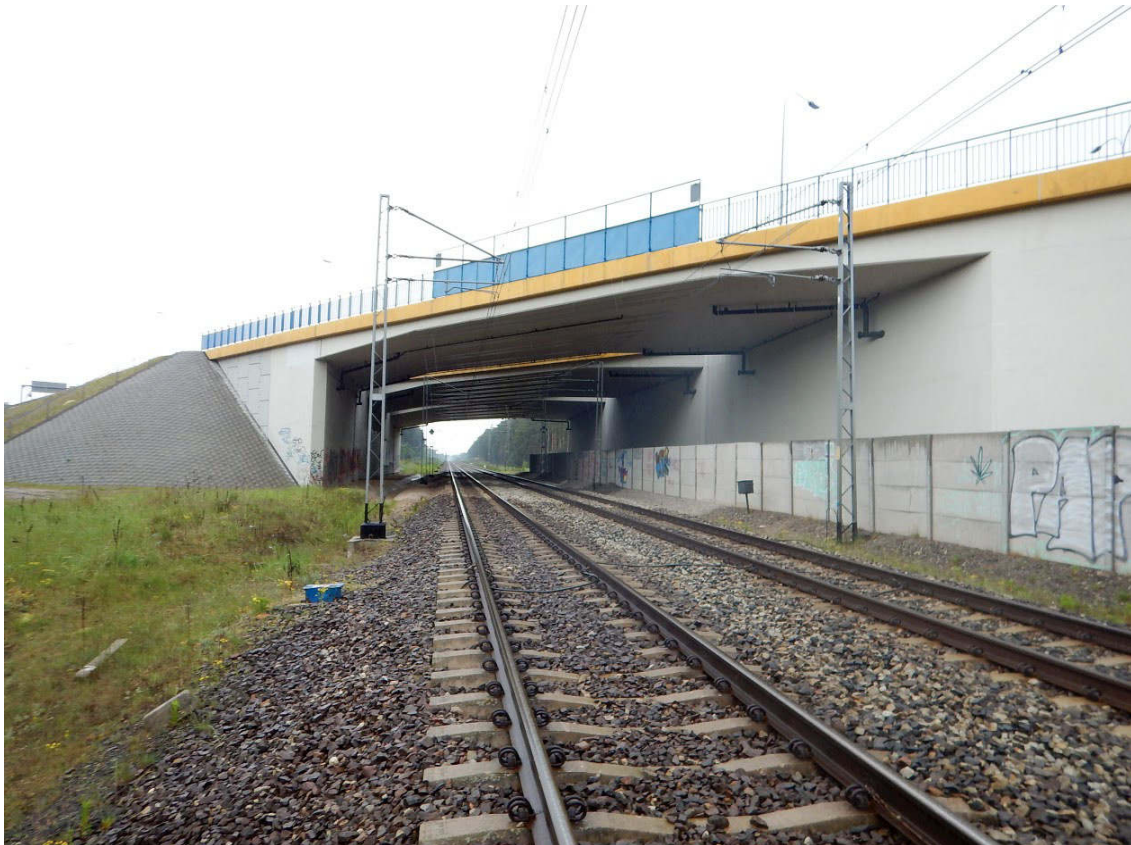
- przejście nie spełnia w żadnym zakresie wymagań dla mostów krajobrazowych zlokalizowanych w obszarach leśnych;
- obiekt zlokalizowany jest na oświetlonym odcinku drogi, w bezpośrednim otoczeniu Węzła Stryzek – oświetlenie oddziałuje odstrasżająco na gatunki leśne, zwłaszcza duże ssaki i zwiększa znacząco poziom dysfunkcyjności przejścia;

Fot. 13. Wiadukt nad linią kolejową C-E65 w miejscowości Stryzek-duże ssaki odstrasza duże natężenie i wysoka prędkość ruchu pociągów oraz oświetlenie jzdni

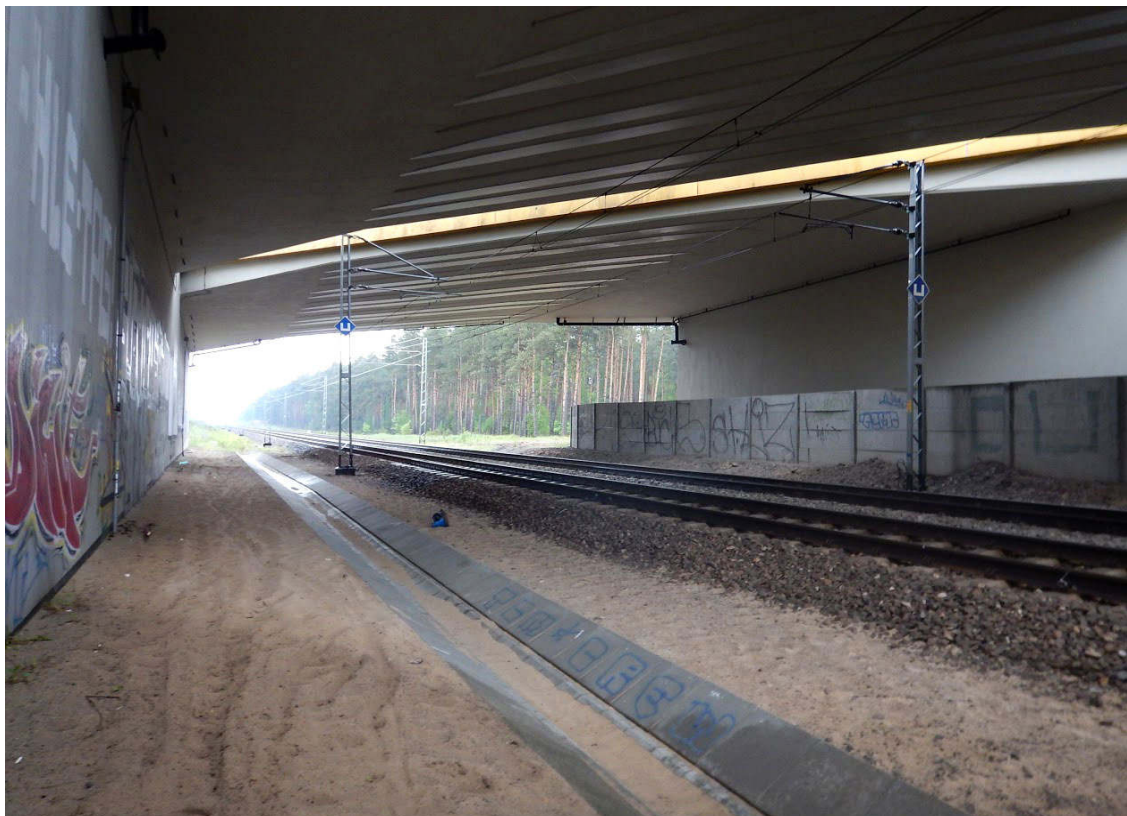
Fot. 14. Wiadukt nad linią kolejową C-E65 w miejscowości Stryzek-powierzchnia obiektu jest tylko w małym stopniu pokryta gruntem, co nie sprzyja aktywności zwierząt

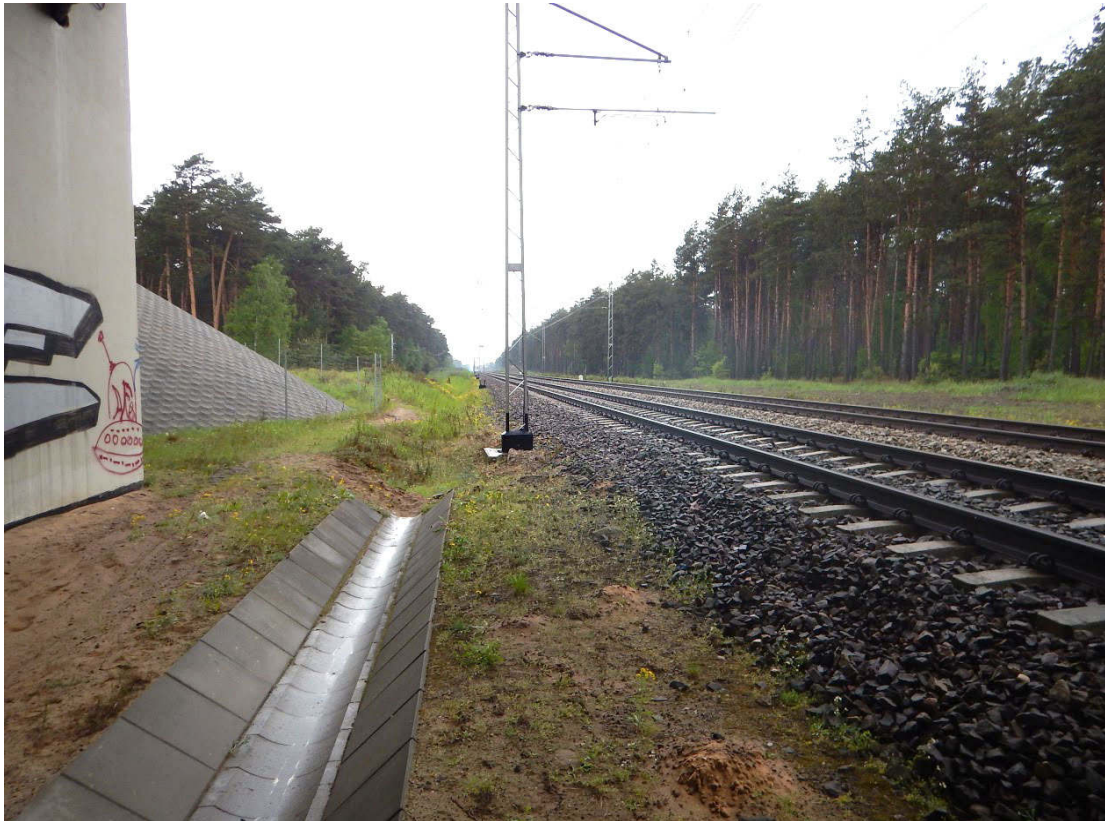
Fot. 15. Wiadukt nad linią kolejową C-E65 w miejscowości Stryszek- obiekt zlokalizowany jest w Puszczy Bydgoskiej w granicach korytarza paneuropejskiego

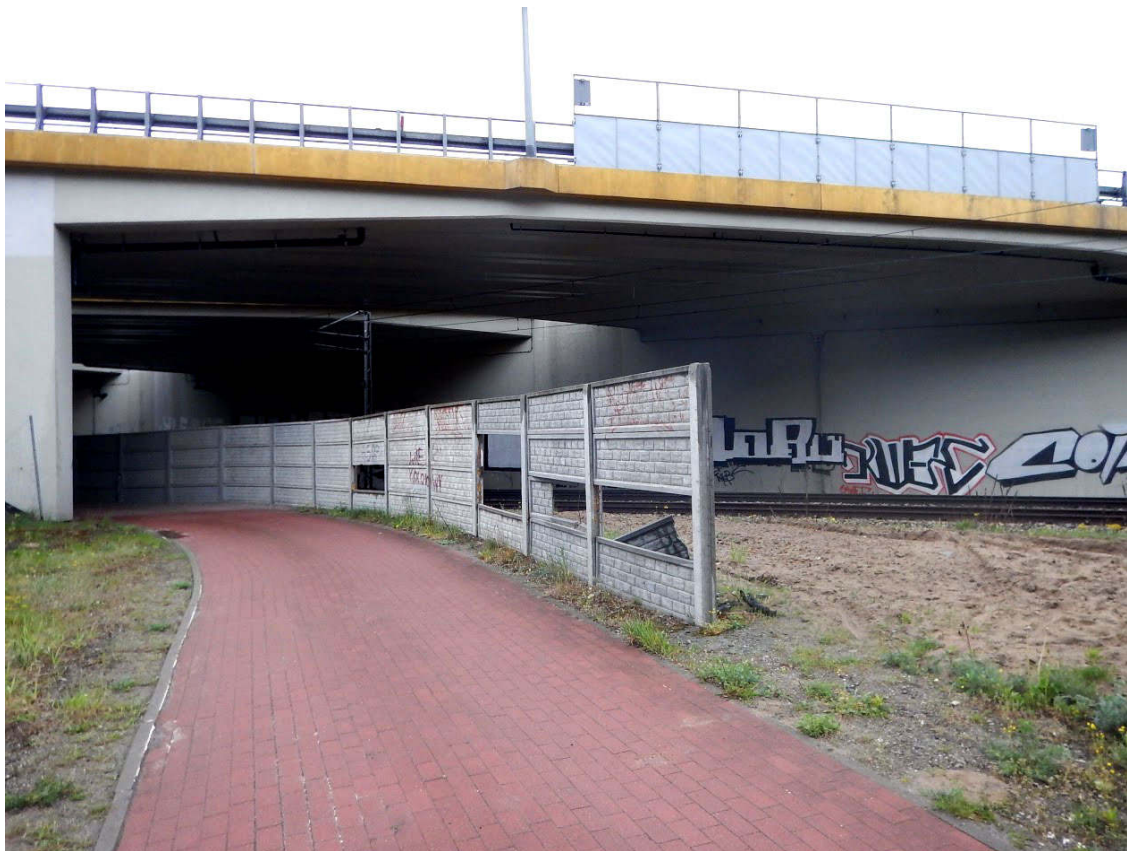
- przejście posiada charakter zespolony – na jego powierzchni zlokalizowana jest linia kolejowa C-E65 (odcinek: Inowrocław-Bydgoszcz), rów o umocnionych skarpach oraz chodnik ze ścieżką rowerową odgrodzony betonowym murem; linia kolejowa przebiega w centralnej części obiektu, posiada charakter magistralny i znaczenie międzynarodowe, stanowi połączenie Śląska z portami nad Bałtykiem, linia dwutorowa z trakcją elektryczną, odbywa się intensywny ruch osobowy i towarowy o wysokiej prędkości pociągów – 120/100 km/h (osobowe/towarowe); wpływ linii kolejowej na aktywność zwierząt jest istotny – wysokie natężenie i prędkość ruchu pociągów działają odstraszaająco na gatunki leśne, zwłaszcza duże ssaki, wysokie jest ryzyko kolizji z udziałem zwierząt na powierzchni i w otoczeniu wiaduktu; rów zlokalizowany jest przy zachodnim przyczółku, płytkie koryto umocnione jest prefabrykatami betonowymi (korytka denne i 2 rzędy płytek), służy do odwodnienia podtorza i powoduje wyłączenie z funkcji faunistycznych 1/3 szerokości strefy pomiędzy torami a zachodnią ścianą wiaduktu; chodnik i ścieżka rowerowa (odgrodzone murem od torowiska) przebiegają przy wschodnim przyczółku, posiadają nawierzchnię betonową – ich obecność powoduje całkowite wyłączenie z funkcji ekologicznych pasa pomiędzy torami a wschodnią ścianą wiaduktu - która mogłaby zostać zagospodarowana dla poprawy funkcjonalności ekologicznej obiektu;

Fot. 16. Wiadukt nad linią kolejową C-E65 w miejscowości Stryszek- lokalizacja ścieżki rowerowej i chodnika na powierzchni powoduje brak wykorzystania przez duże ssaki

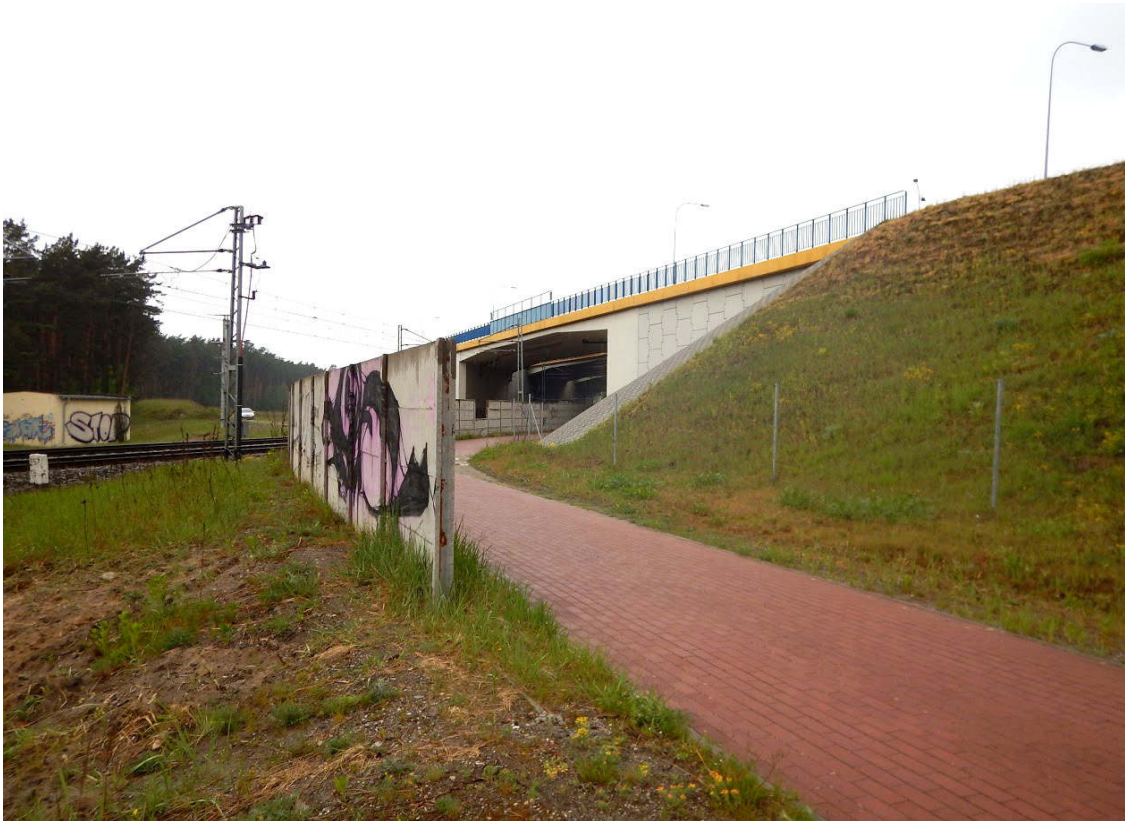
Fot. 17. Wiadukt nad linią kolejową C-E65 w miejscowości Stryzek-lokalizacja ścieżki rowerowej i chodnika na powierzchni powoduje brak wykorzystania przez duże ssaki

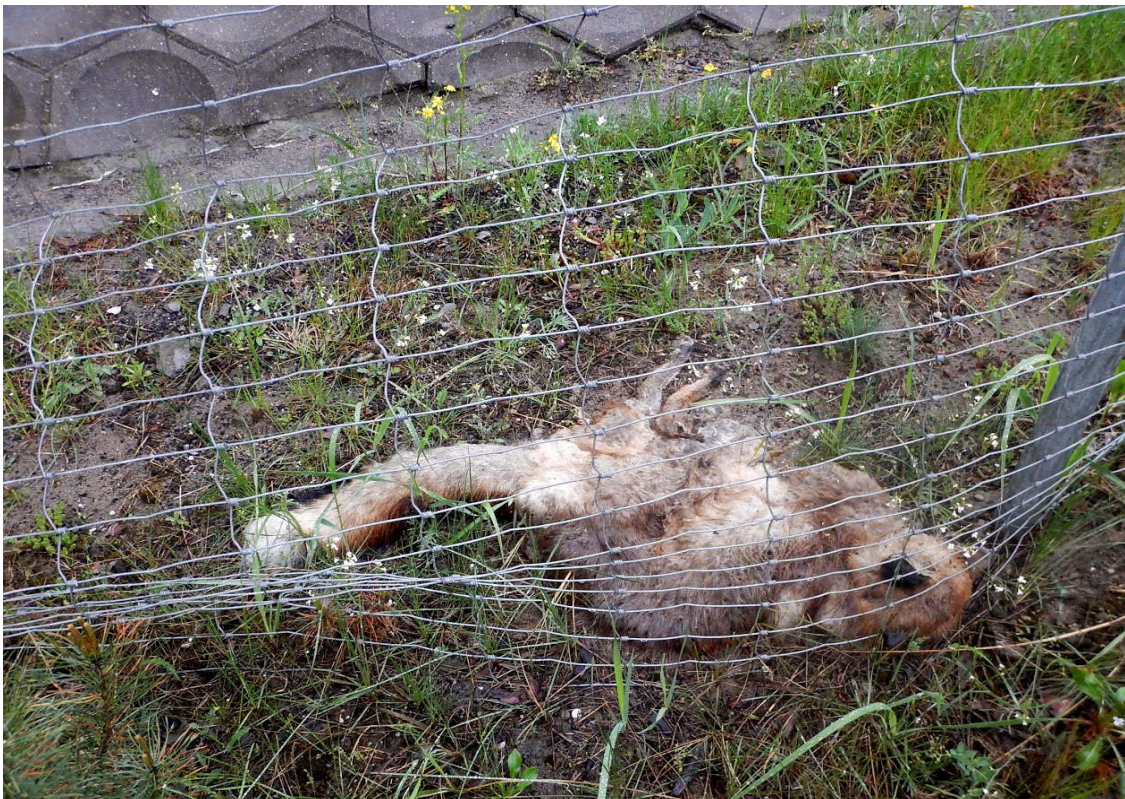
- przejście zostało włączone w ciąg ogrodzeń ochronnych dla średnich zwierząt – parametry ogrodzeń siatkowych nie są wystarczające dla skutecznej ochrony przed przenikaniem zwierząt na jezdnie drogi S-5/S-10 - wysokość nominalna 200 cm jest niższa od zalecanej w przypadku obszarów występowania ssaków kopytnych; dodatkowo Węzeł Stryzek (sąsiadujący z przejściem) nie został prawidłowo wyгородzony – istnieją nieciągłości na przebiegu ogrodzeń a ich zakończenia nie zostały odpowiednio zabezpieczone przed wychodzeniem zwierząt na jezdnie;

Fot. 18. Wiadukt nad linią kolejową C-E65 w miejscowości Stryzek-ogrodzenia ochronne posiadają liczne nieszczelności-martwy lis po wewnętrznej stronie płotu

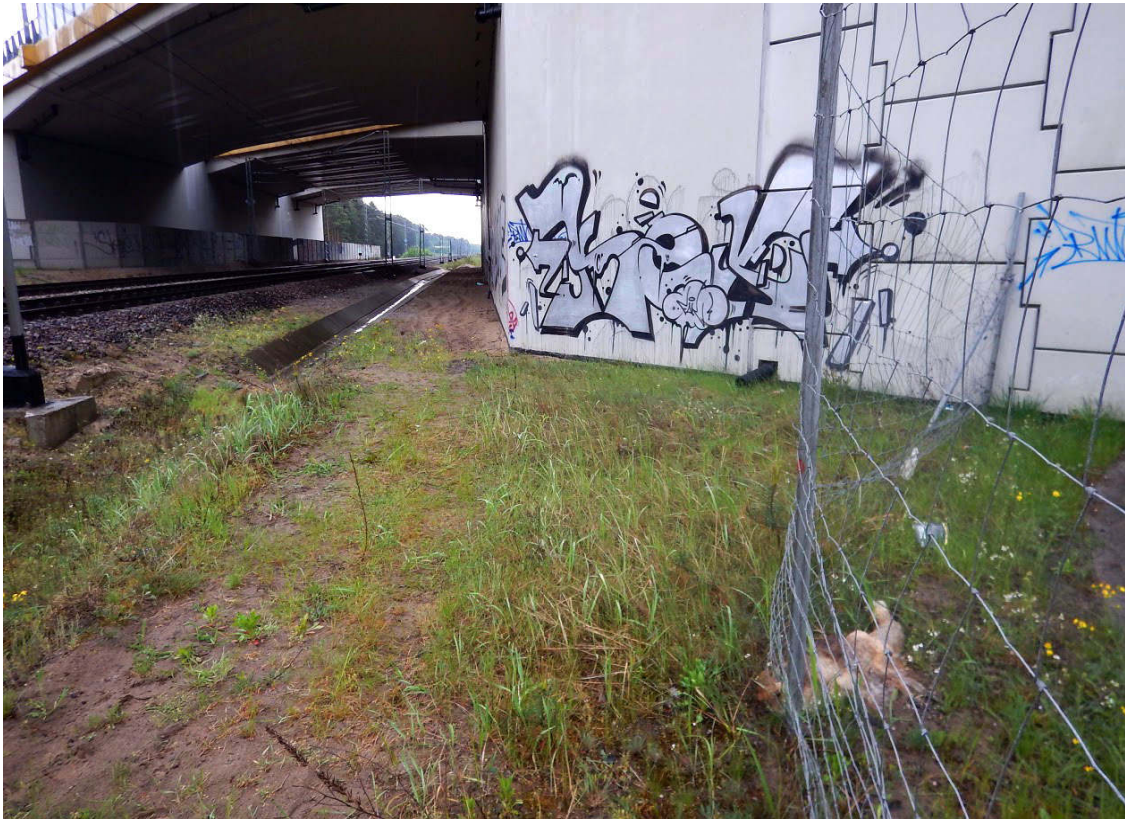
Fot. 19. Wiadukt nad linią kolejową C-E65 w miejscowości Stryzek-ogrodzenia ochronne posiadają liczne nieszczelności-martwy lis po wewnętrznej stronie płotu

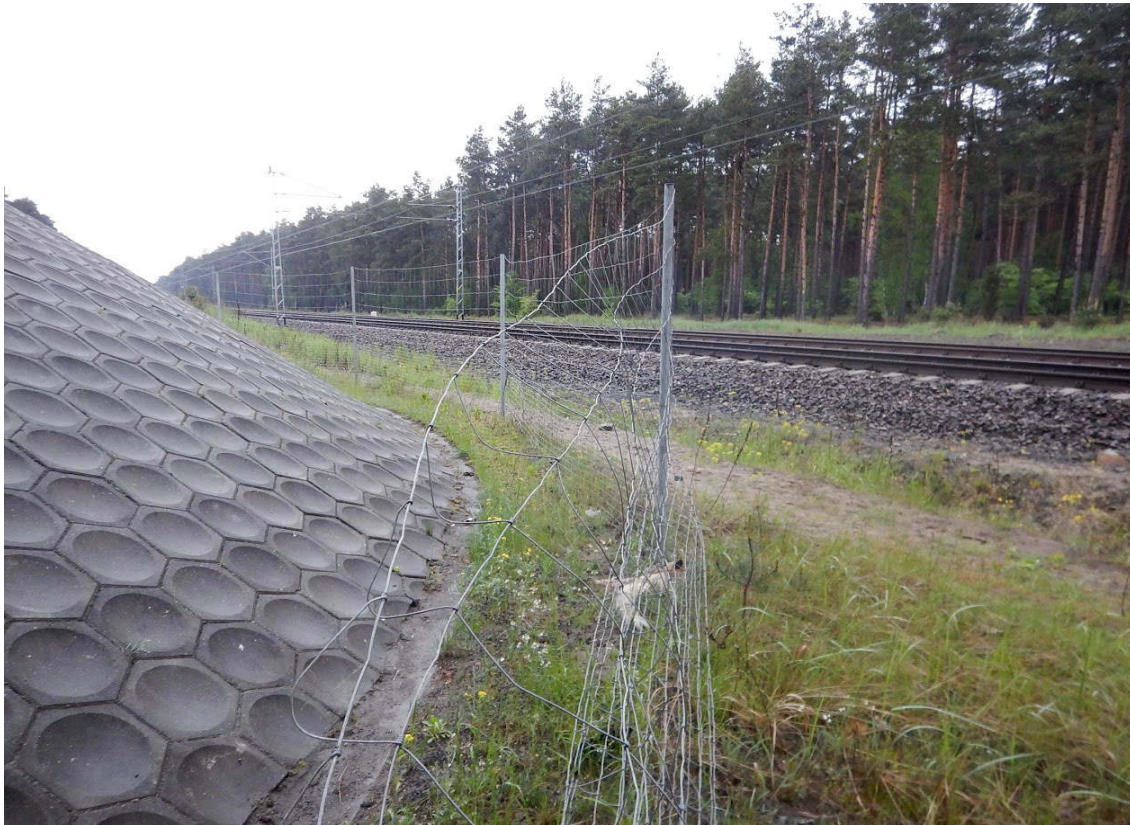
Fot. 20. Wiadukt nad linią kolejową C-E65 w miejscowości Stryzek-ogrodzenia ochronne posiadają liczne nieszczelności-zerwana siatka przy wiadukcie

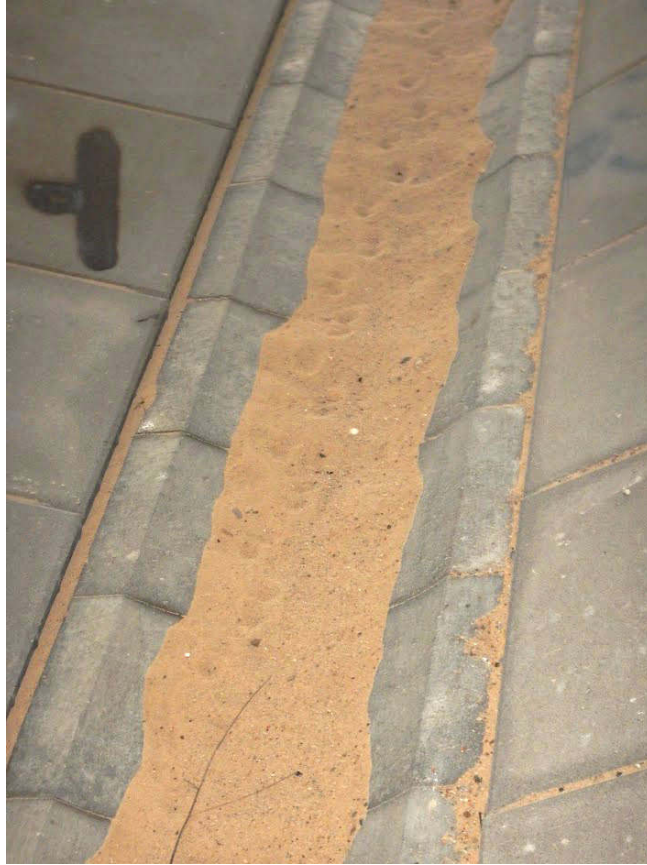
- zagospodarowanie powierzchni i otoczenia obiektu jest zupełnie niedostosowane do potrzeb faunistycznych, może być akceptowalne przez niektóre gatunki częściowo zsynantropizowane np. sarnę, lisa i kunę domową; łączna szerokość strefy pokrytej gruntem wynosi tylko 3 m., w dwóch pasach przedzielonych rowem o betonowym korycie;

Fot. 21. Wiadukt nad linią kolejową C-E65 w miejscowości Stryzek-betonowe koryto rowu na powierzchni ogranicza powierzchnię dostępną dla zwierząt

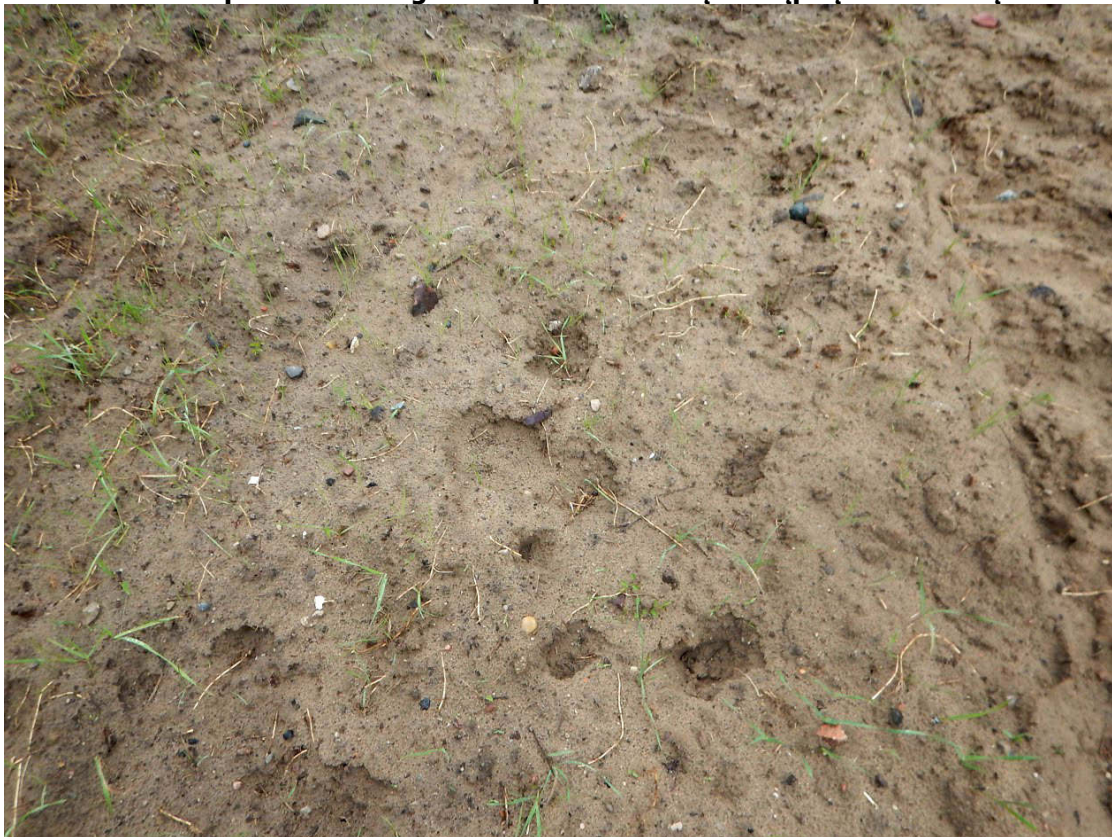
Fot. 22. Tropy jeleni w bezpośrednim otoczeniu wiaduktu nad linią kolejową C-E65 w miejscowości Stryzek

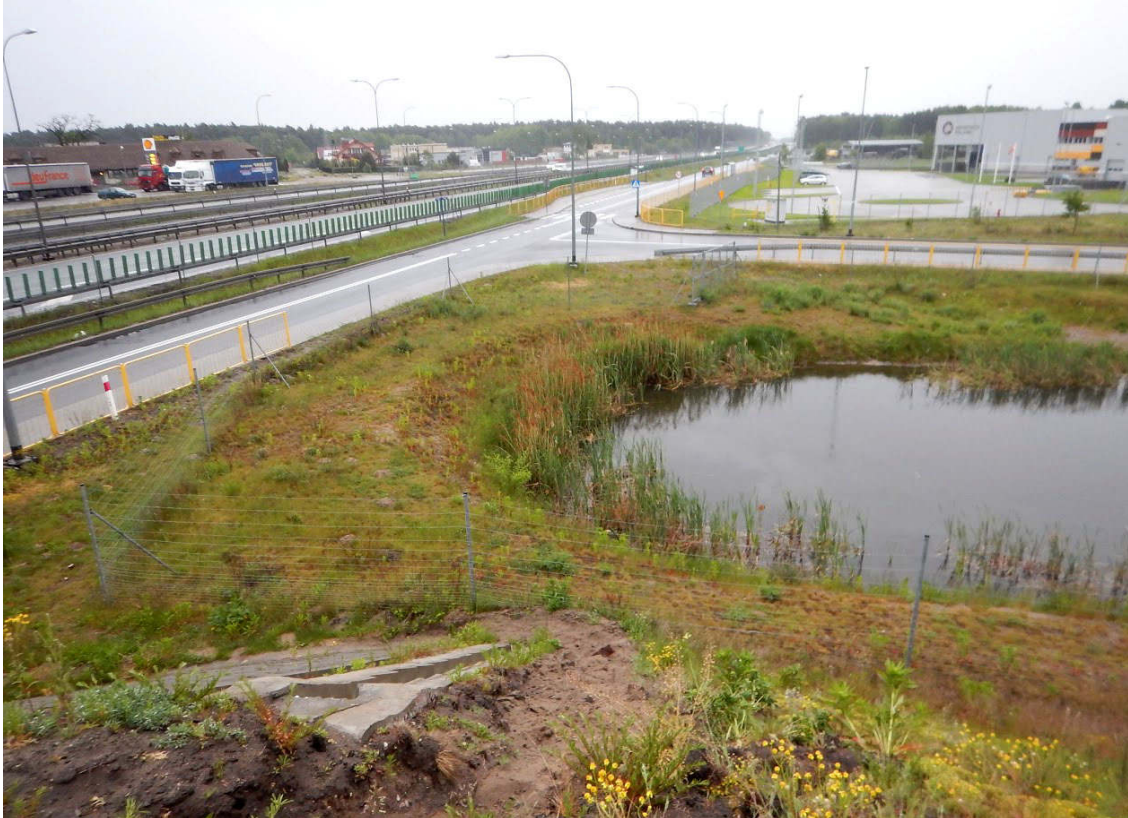
Fot. 23. Zbiorniki retencyjne zlokalizowane zostały w bezpośrednim otoczeniu drogi S-5/S-10 oraz lokalnej sieci dróg-to istotne zagrożenie dla śmiertelności płazów
