Raport

z oceny zastosowanych rozwiązań
minimalizujących wpływ drogi ekspresowej
S-5/S-10, odcinek: Stryzek-Białe Błota
na dziko żyjące zwierzęta

Stowarzyszenie
Pracownia na rzecz Wszystkich Istot
Bystra, 2016

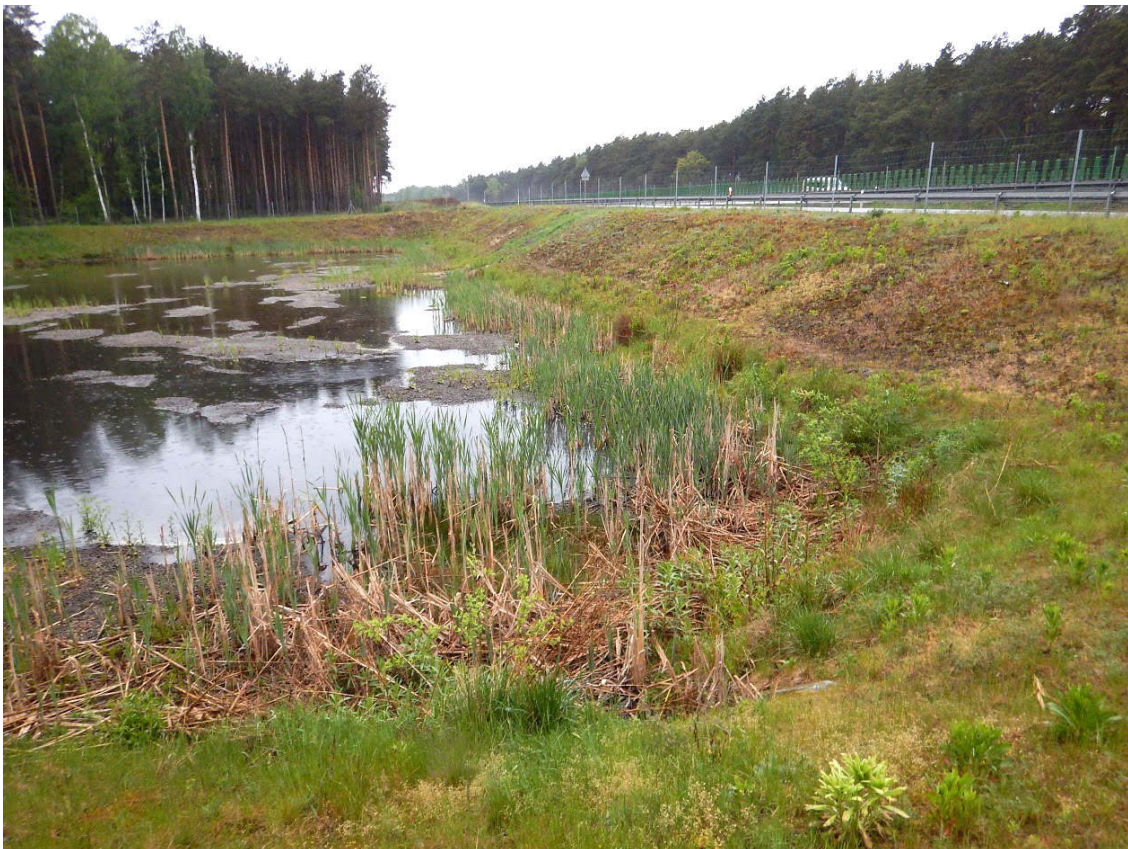
Fot. 24. Zbiorniki retencyjne przyciągają płazy na rozród przez korzystne warunki siedliskowe-niestety powoduje to masową śmiertelność na jezdniach drogi S-5/S-10

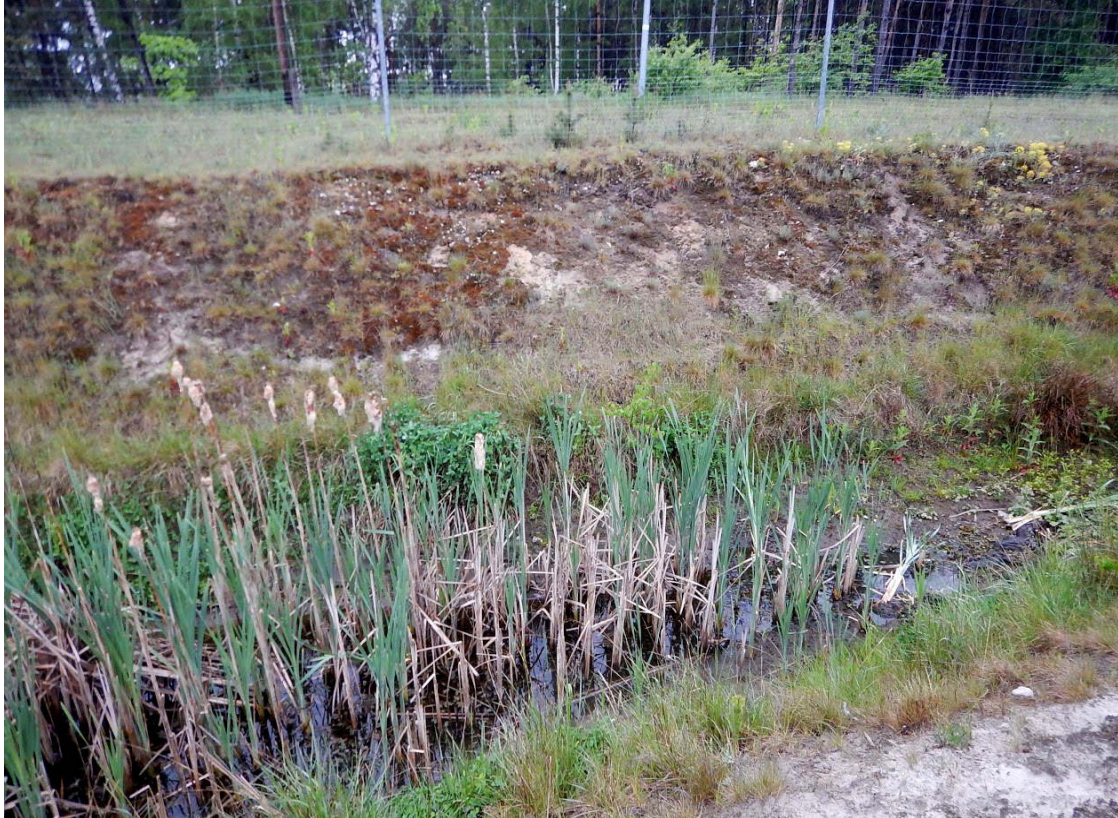
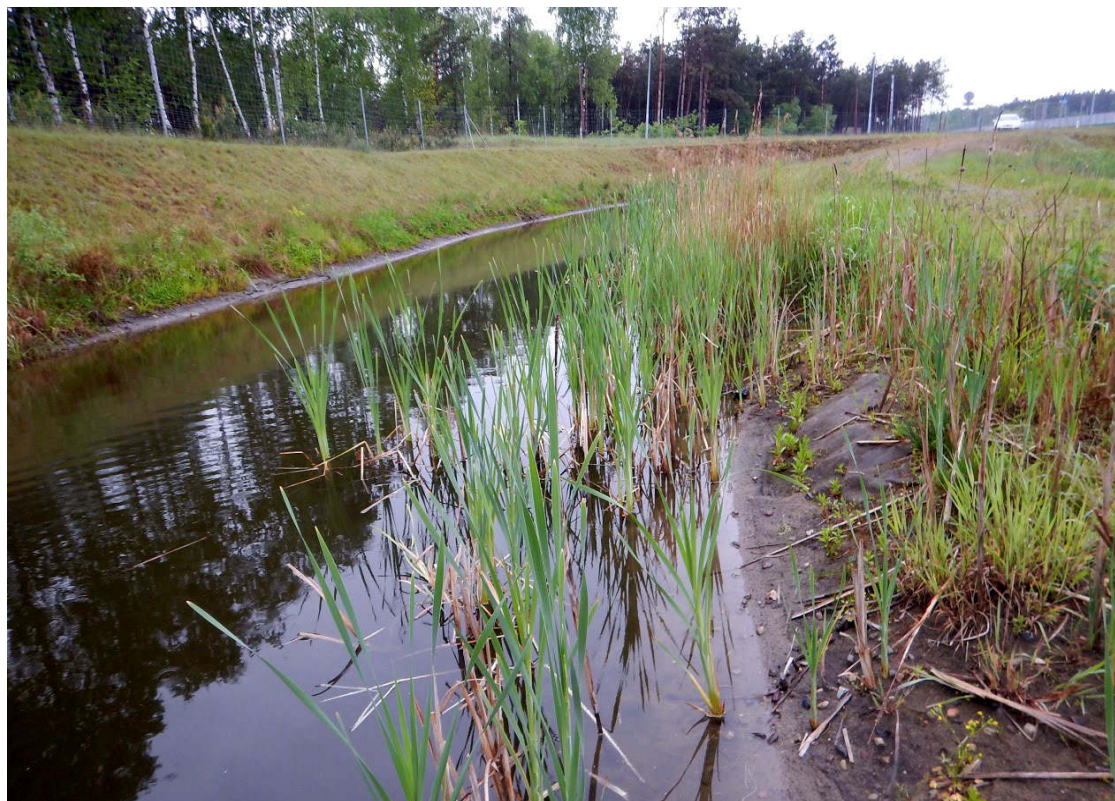
Fot. 25. Bujnie rozwinięty szuwar w zbiornikach retencyjnych wabi wiele gatunków płazów ale silne wahania poziomu wody to istotne zagrożenie dla śmiertelności płazów

Fot. 26. Bujnie rozwinięty szuwar w zbiornikach retencyjnych wabi wiele gatunków płazów ale silne wahania poziomu wody to istotne zagrożenie dla śmiertelności płazów

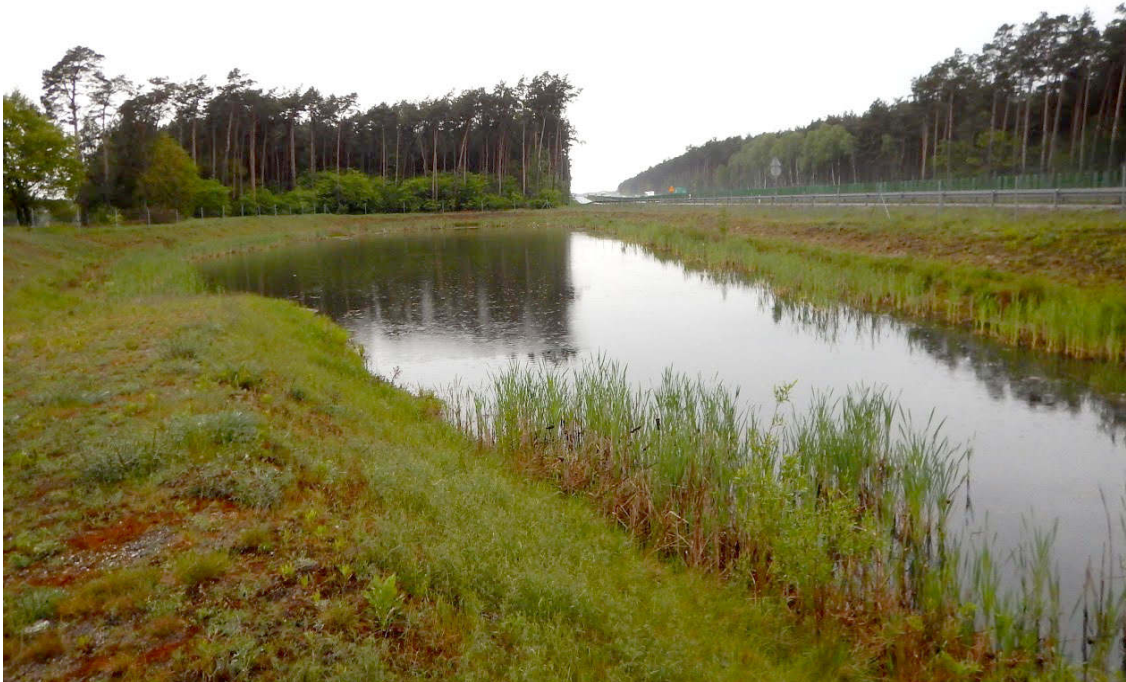
Fot. 27. Zbiorniki retencyjne na skraju suchych siedlisk leśnych wabią wiele gatunków płazów-to istotne zagrożenie dla śmiertelności w trakcie migracji i dyspersji

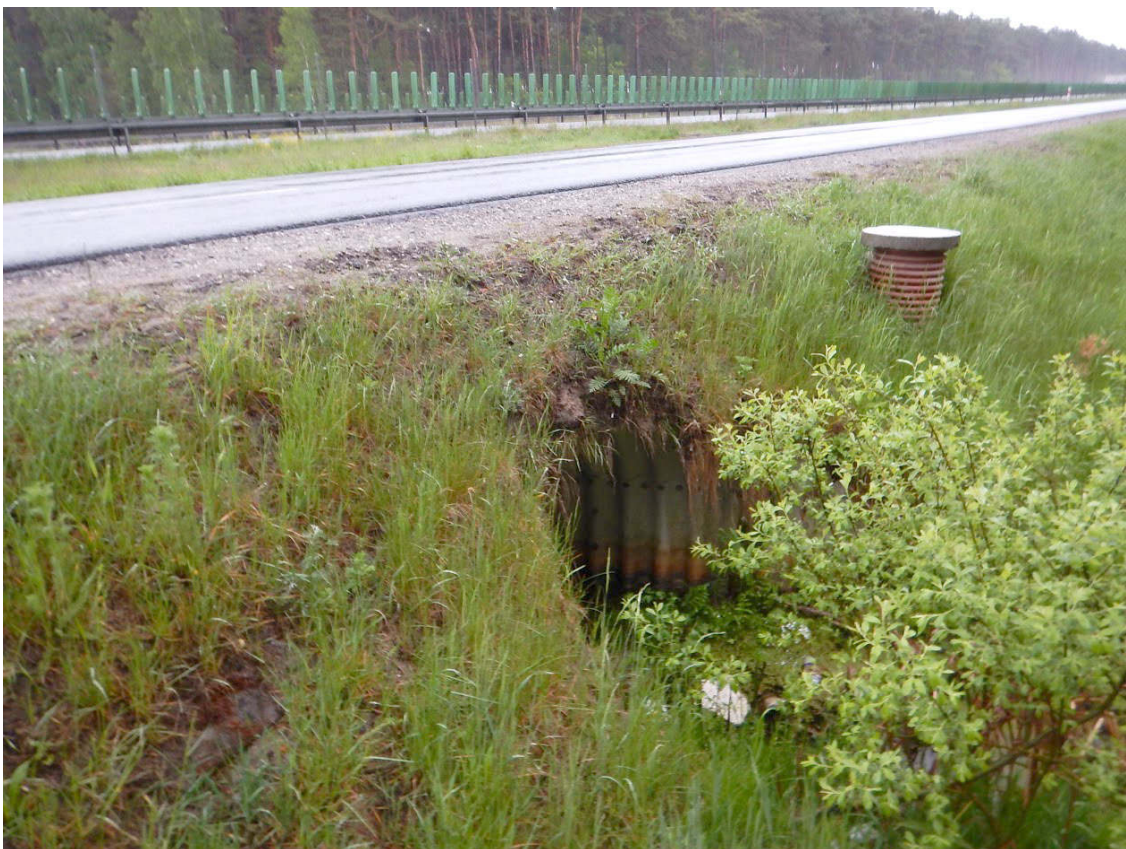
Fot. 28. Przepusty hydrologiczne przy drodze S-5/S-10 nie zostały przystosowane do spełniania funkcji faunistycznych

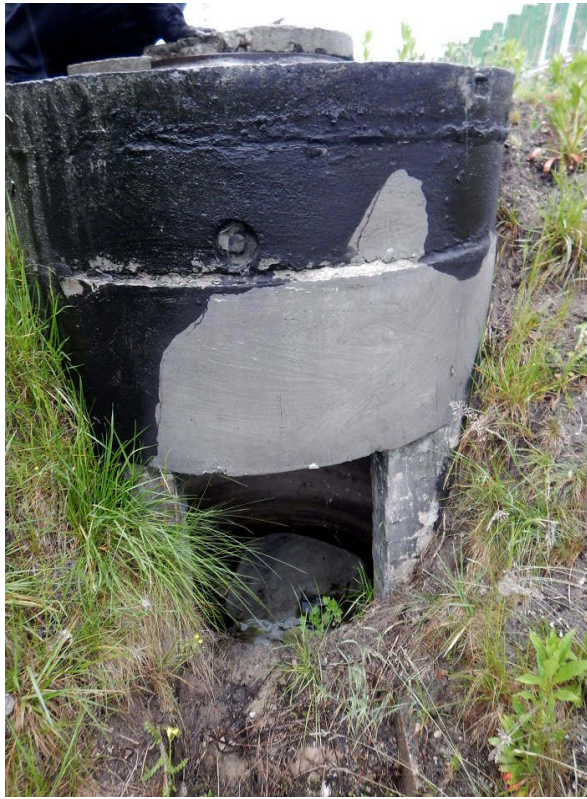
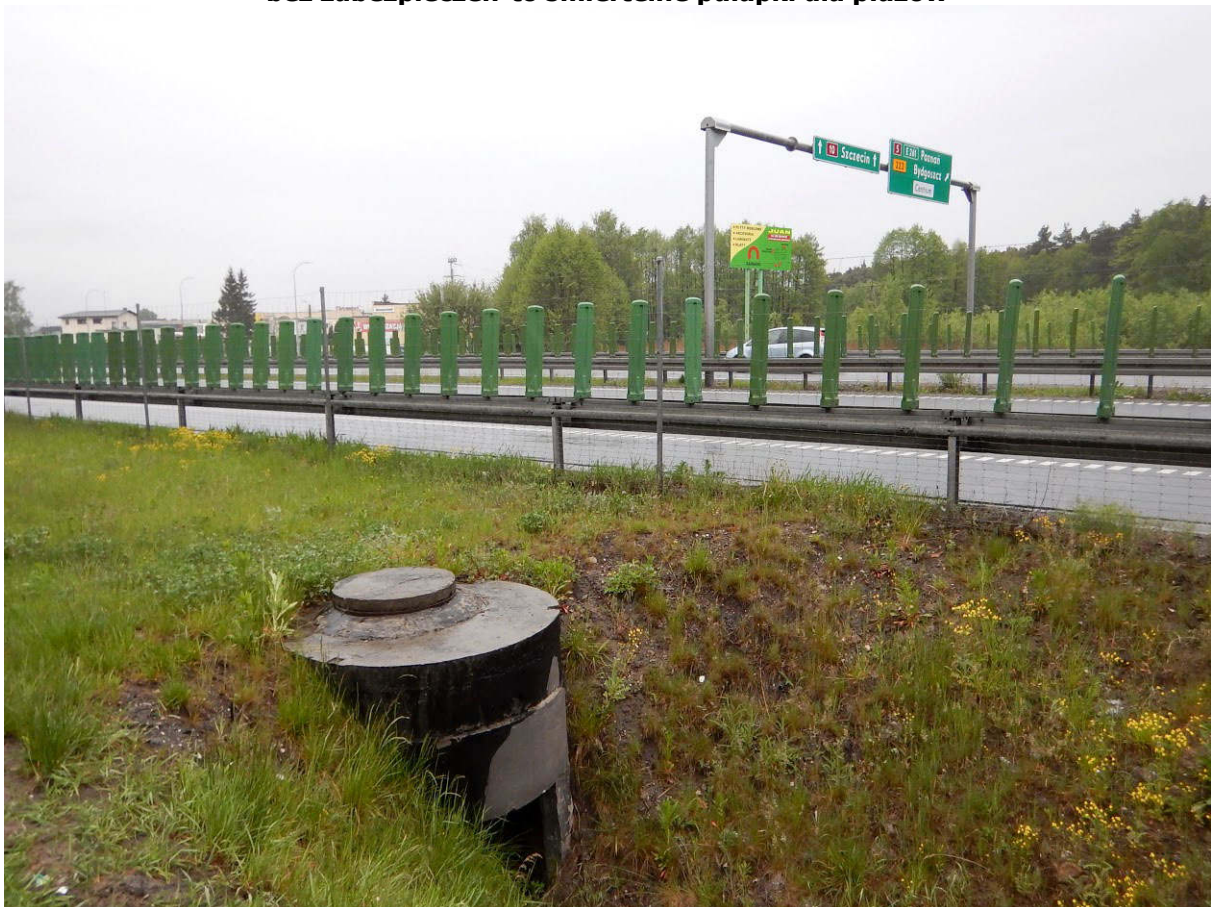
Fot. 29. Na analizowanym odcinku drogi S-5/S-10 znajdują się liczne studnie wpadowe bez zabezpieczeń-to śmiertelne pułapki dla płazów

Fot. 30. Na analizowanym odcinku drogi S-5/S-10 znajdują się liczne studnie wpadowe bez zabezpieczeń-to śmiertelne pułapki dla płazów

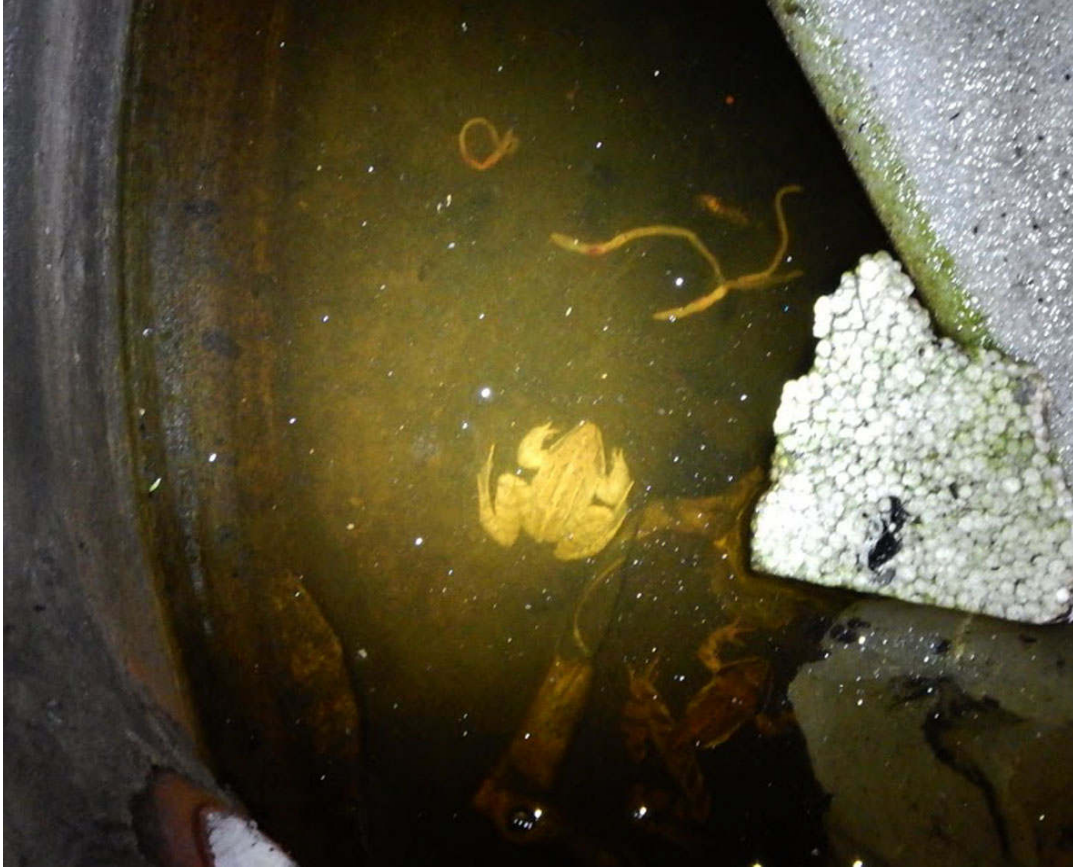
Fot. 31. Żaba zielona uwięziona w studni wpadowej-wszystkie studnie przy S-5/S-10 to śmiertelne pułapki dla płazów

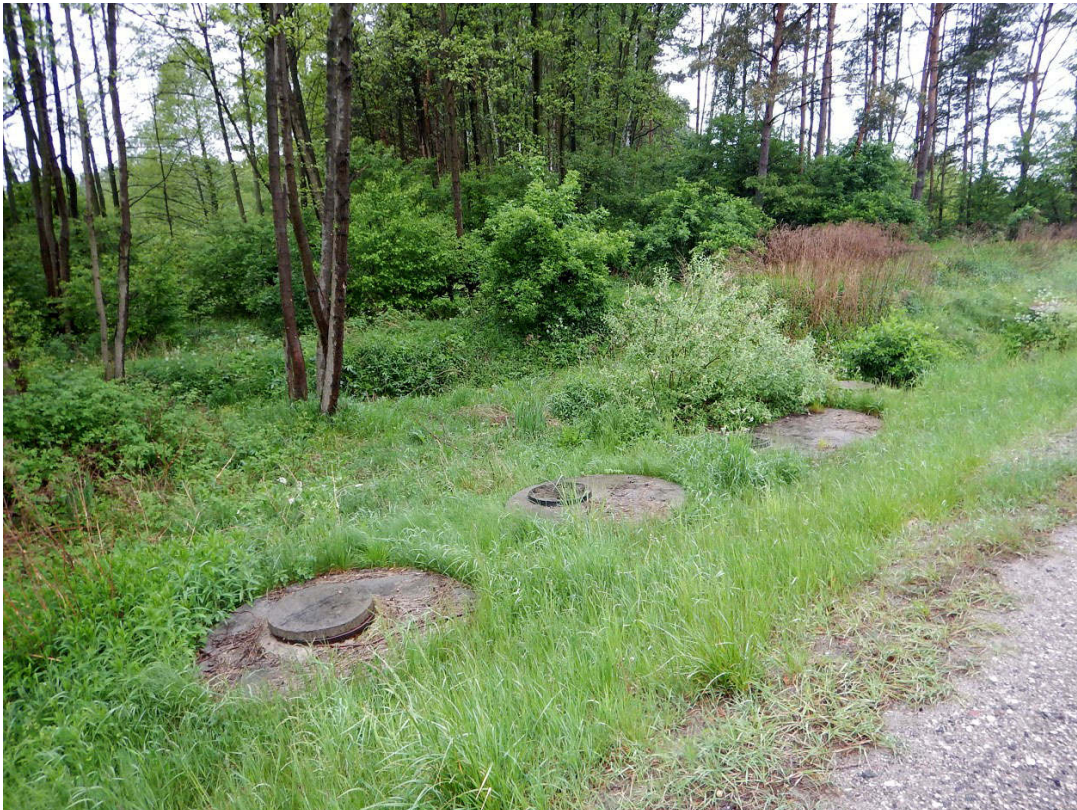
Fot. 32. Pułapki dla płazów (studnie i separatory) zaprojektowane zostały nawet w obszarach siedliskowych płazów-np. na skraju podmokłych olsów
